EL Estudio Y LA Conservación DE LA Cerámica Decorada EN Arquitectura

EL Estudio Y LA Conservación
DE LA Cerámica Decorada
EN Arquitectura
UN COMPENDIO DE COLABORACIONES

Roma, Enero 2001 - Junio 2002

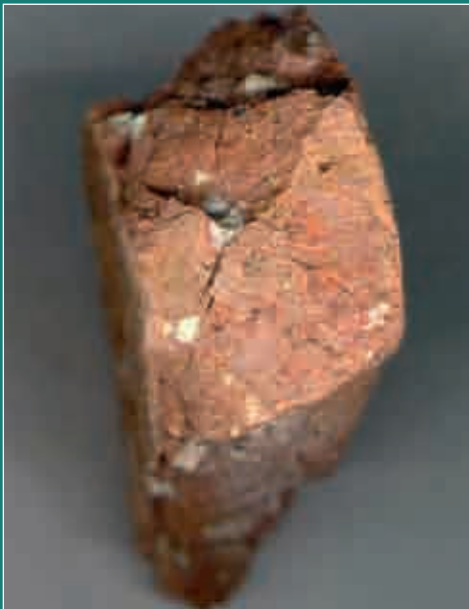
- a) La existencia de granos de carbonato de calcio de cierto tamaño que durante la cocción se transformaron en óxido de Ca pero que no llegaron a reaccionar completamente. Tras la cocción, el óxido de Ca se hidrata para formar hidróxido de Ca, que posteriormente se carbonata en contacto con el aire. Este proceso es expansivo, y los granos afectados incrementan notablemente su volumen, de modo que si están cerca de la superficie, ésta llega a fracturarse y cae una laminilla de pasta cerámica, de la cual se identifica un grano blanco (el de cal) en el centro (Figura 5).

FIGURA 5 Fragmento de cerámica con un grano de cal, cuya hidratación y carbonatación ha producido tensiones que se traducen en grietas claramente visibles en la imagen.

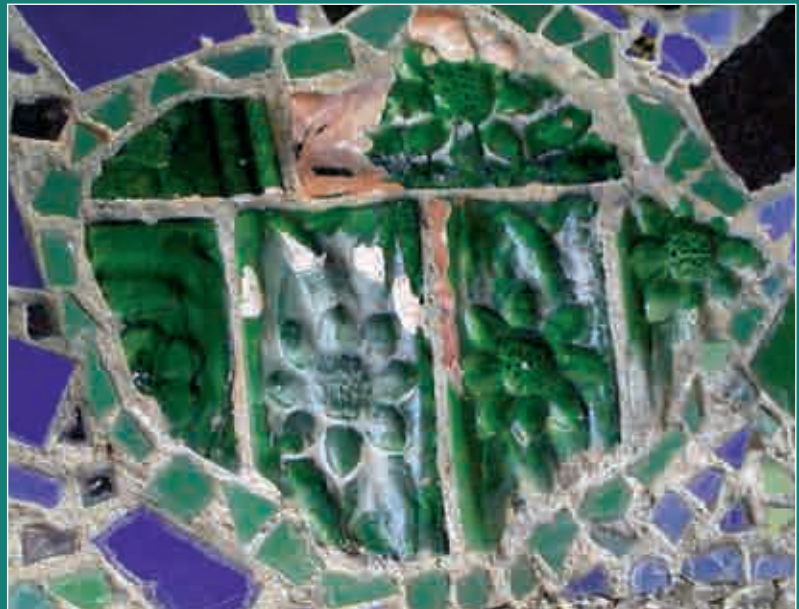
Por su parte, la degradación de vidriado implica, en la mayoría de los casos, su pérdida por falta de adherencia al soporte cerámico, aunque no hay que excluir la posible degradación del vidrio en sí mismo y su pérdida de brillo superficial. En ambos casos, el resultado es distinto, puesto que uno implica la pérdida total de la superficie vidriada, y por tanto, no únicamente un cambio del acabado superficial, sino que ocurren un cambio de color y un cambio de textura (aparecen el color y la textura de la pasta) (Figura 6).

FIGURA 6 Fragmento cerámico aplicado como elemento decorativo en la Iglesia de la Colonia Güell (Gaudí), en el que se aprecia la pérdida de vidriado (parte superior de la imagen) y una parte del vidriado alterado (parte central de la imagen), que da lugar a la pérdida de brillo del mismo.

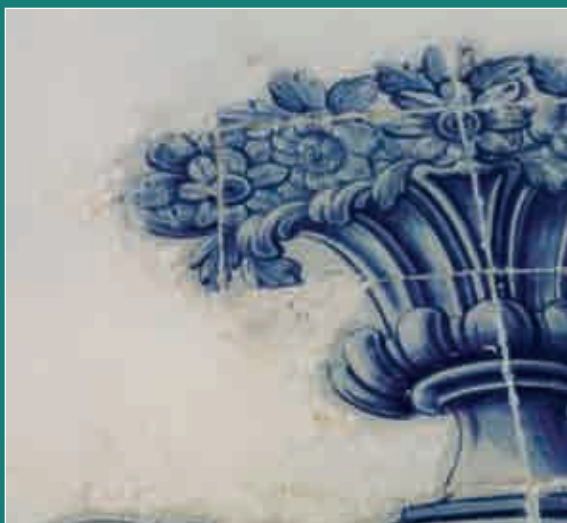
FIGURE 3 Salt efflorescence at the edge of a panel.

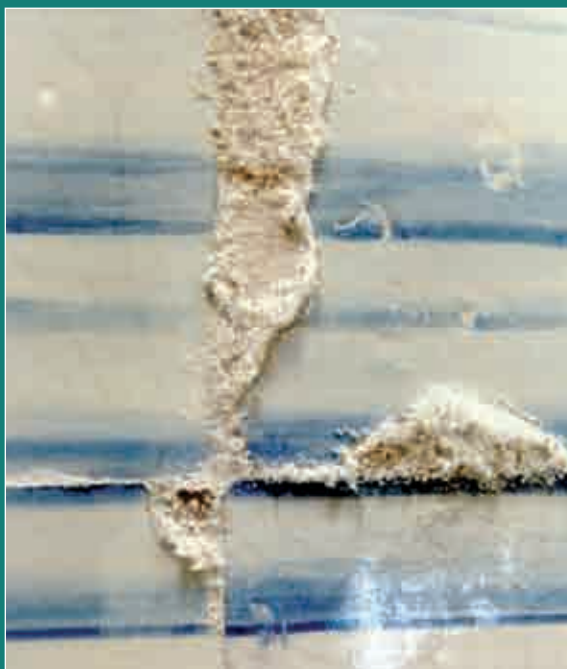
FIGURE 4 Salt efflorescence on joints and glaze lacunae.

- glaze detachments and cracks due to mechanical stresses caused by salt crystallization and too tight joints (figs. 4 and 5);
- cracks due to the use of too strong a hydraulic mortar (mixture of lime and Portland cement) for filling gaps and replacing of tiles;
- tile detachment due to the loss of adhesive capacity of the mortar (Fig. 6);
- lack of elements in the upper parts giving a ruined decayed appearance;
- many deep fractures in the panels of the south wall which was the one most damaged by the earthquake of 1969.¹

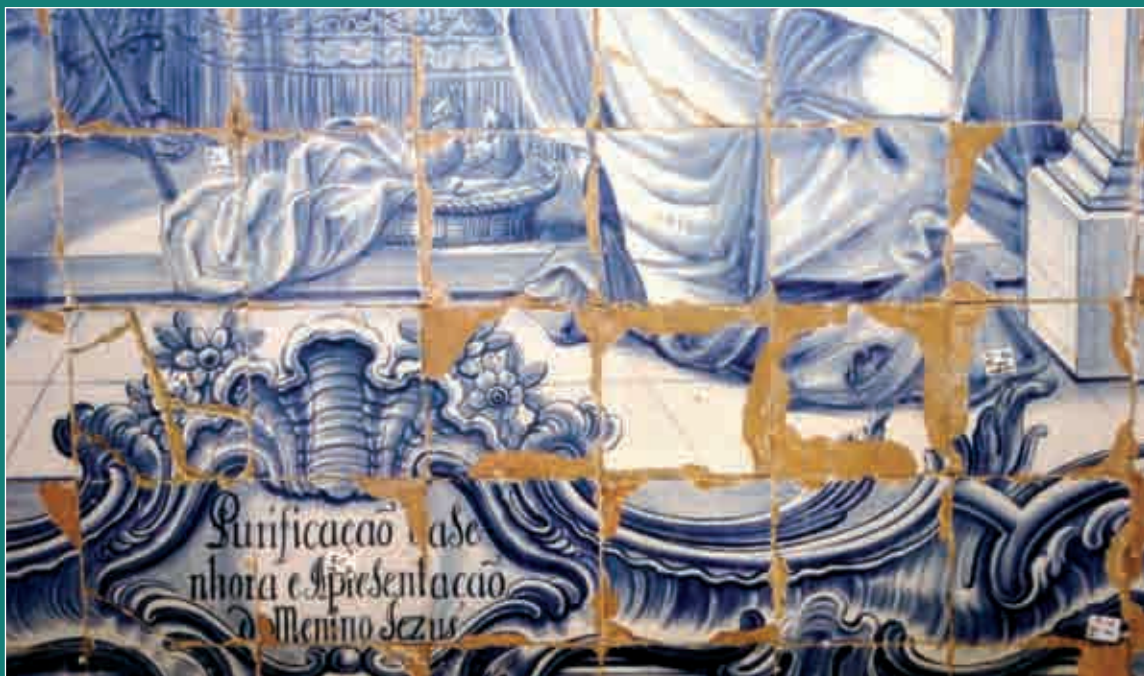
FIGURE 5 Glaze decay caused by salt efflorescence and compression at the joints.

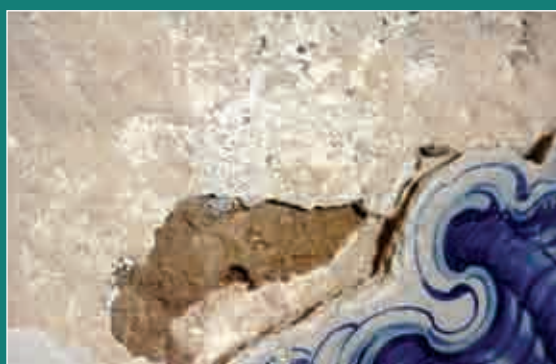
FIGURE 6 Tile detachment caused by deterioration of the mortar.

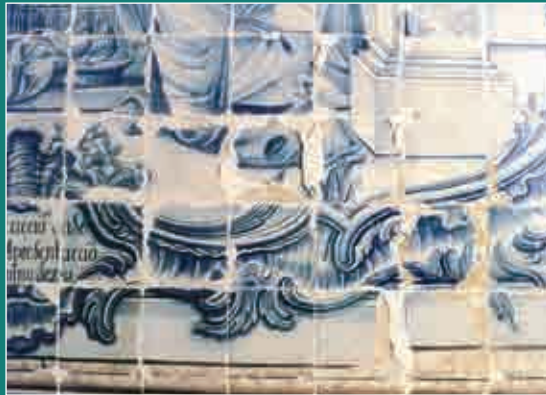
FIGURE 12
Deterioration of the
temporary filler
after one year.

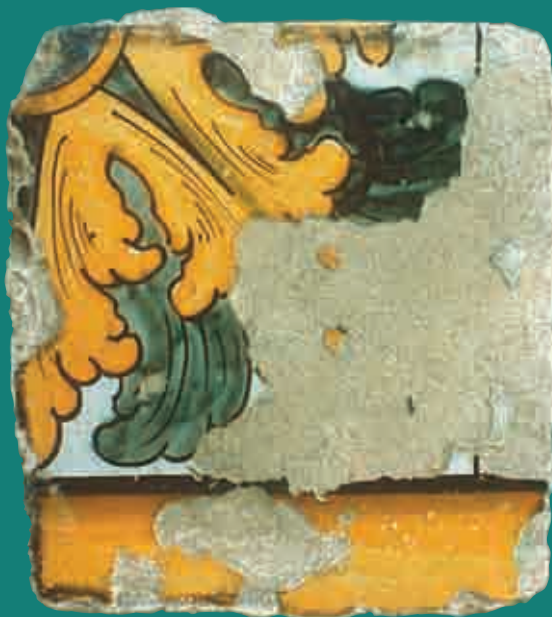
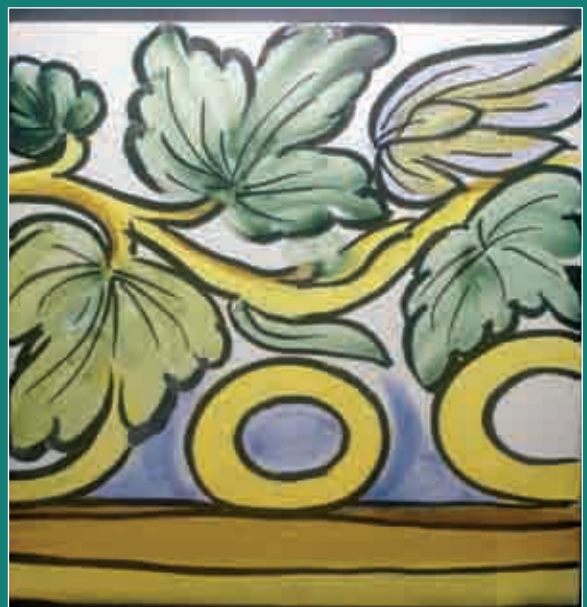
FIGURE 5 - 6

- L'azione di degrado continua anche sulle superfici già prive di smalto, dove affiorano evidenti depositi di sali bianchi, muffe e gesso (Figura 6). Sono state riscontrate muffe verdastre anche sotto i rigonfiamenti dello smalto.

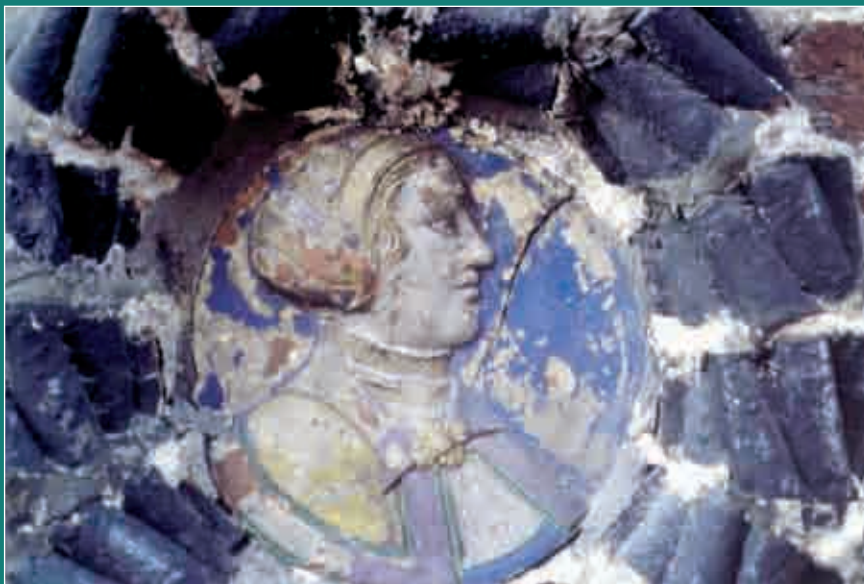
FIGURE 2 Deterioration of a polychrome glazed terracotta, a great variety of phenomena can be observed.

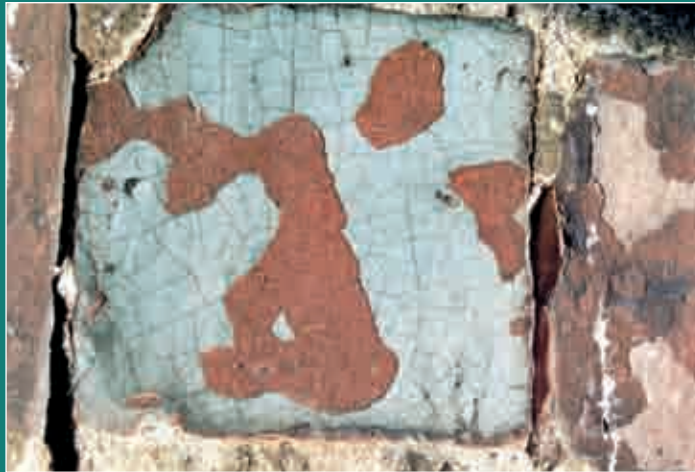
FIGURE 3 (LEFT TOP)
Flaking off of the white glazing of the ceramic of a church in Malchow (Mecklenburg-Vorpommern, Germany).

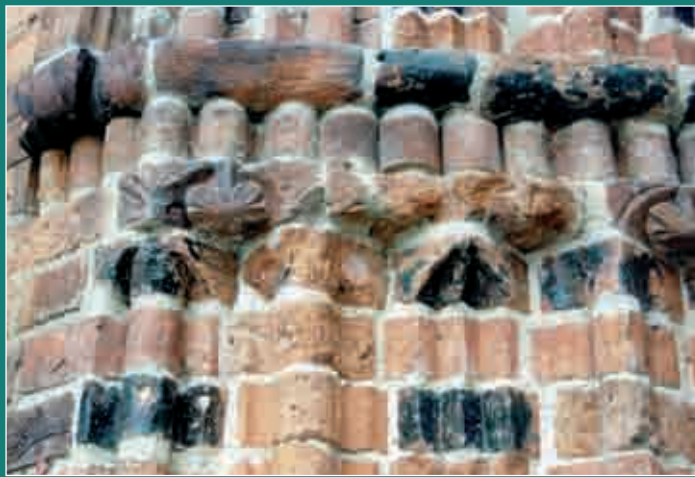
FIGURE 5 (LEFT BOTTOM)
Extremely damaged bricks of the St. Jakobi church in Perleberg, Brandenburg, Germany.
