# حفظ المباني التاريخية

مبانٍ من مدينة المحرق

## Conservation of Historic Buildings

Buildings from Muharraq

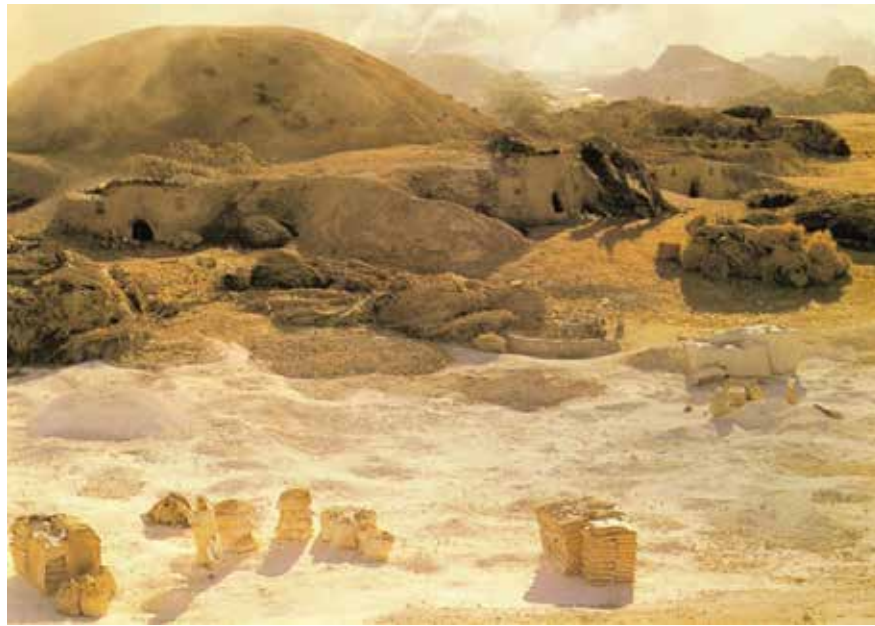
صورة رقم (41)

توضح عملية حرق وتجهيز الجير في منطقة عالي، نقلا عن Mushaima, 2005<sup>169</sup>

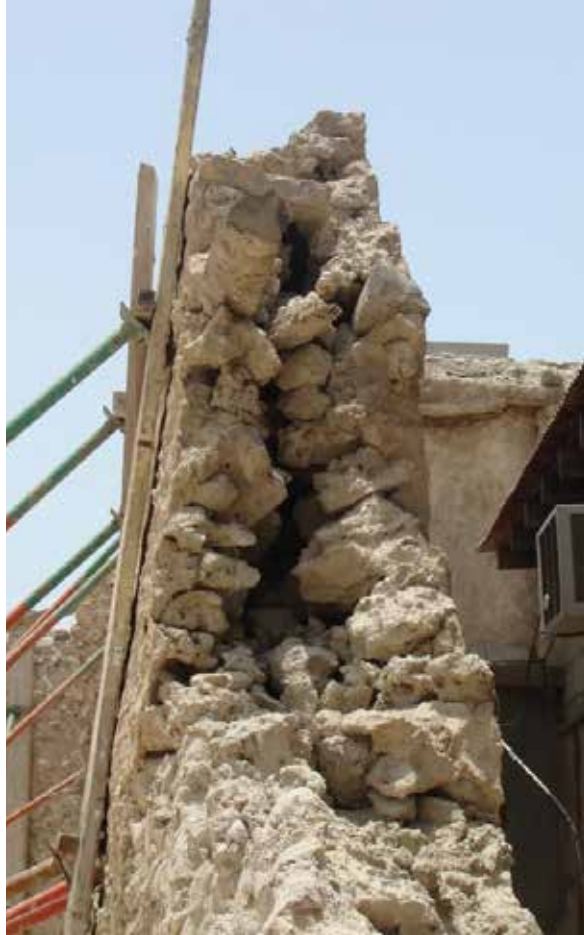
صورة رقم (43)

توضح أسلوب بناء الجدران الدبش الصماء في عمارة فخر و بالمحرق

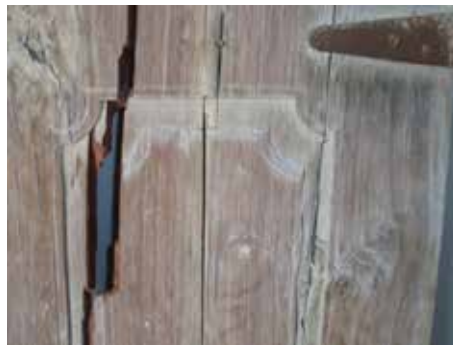
صورة رقم (49)

توضح تشرخ الخشب وانفصال أجزاءه نتيجة التغير في أبعاده الناتجة عن فقده محتواه المائي بفعل التعرض للحرارة العالية

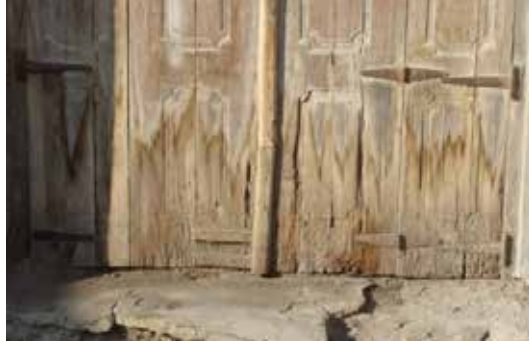
صورة رقم (60)

توضح تأثير الرطوبة/المياه على الجزء السفلي لأحد الأبواب الخشبية بسوق القيصرية بالبحرين

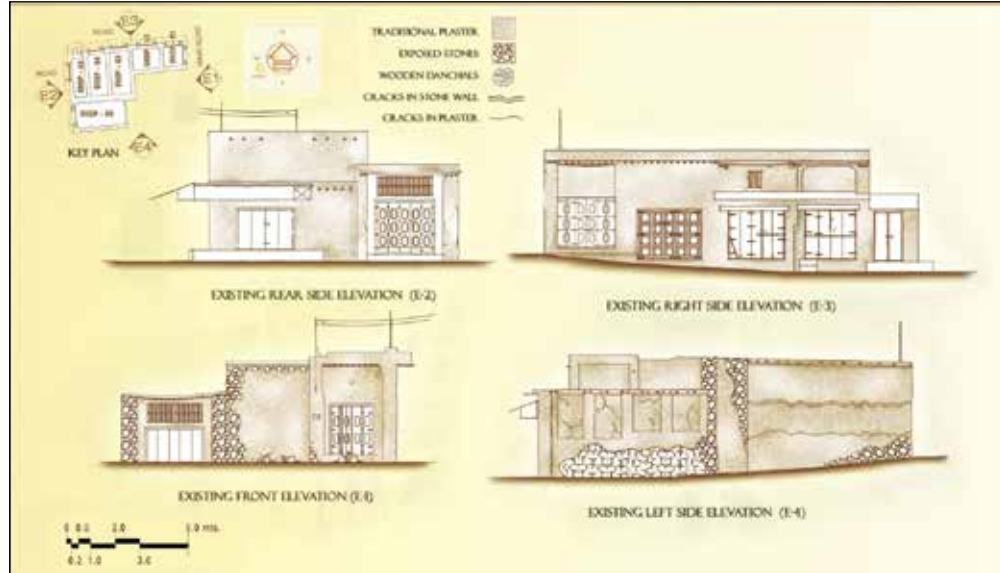
شكل رقم (168)

يوضح مظاهر التلف على جدران الدكاكين (رسم: العالي للهندسة)

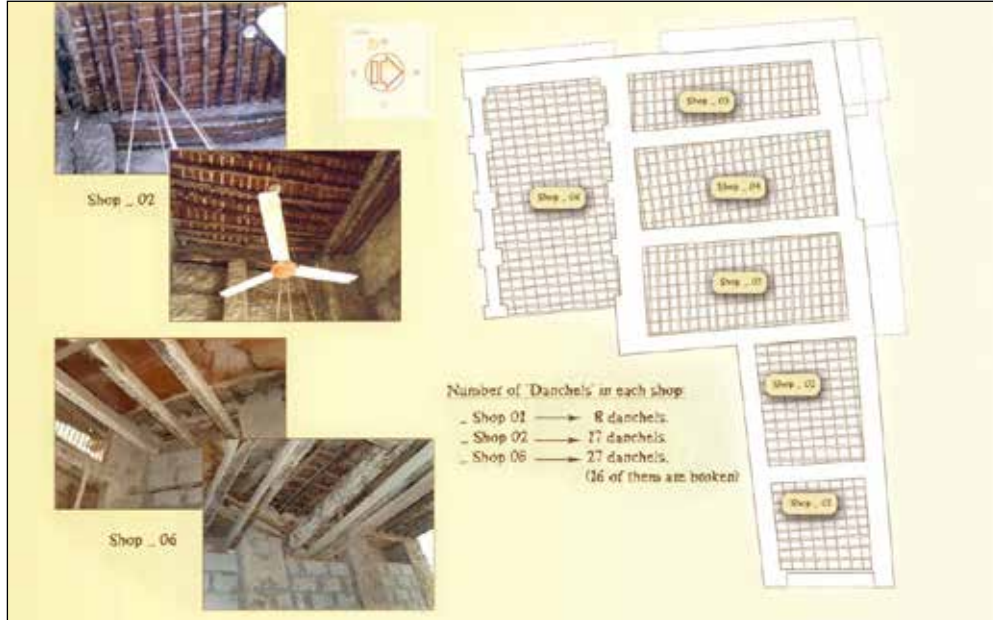
شكل رقم (170)

يوضح عملية حصر ورسم عدد العوارض الخشبية في الأسقف (رسم: العالي للهندسة)
