Techniques de conservation et de restauration des monuments

(*Terrains et fondations*)

par EDGAR SCHULTZE

CENTRE INTERNATIONAL D'ETUDES POUR LA CONSERVATION
ET LA RESTAURATION DES BIENS CULTURELS
00184 ROME - 256, VIA CAVOUR

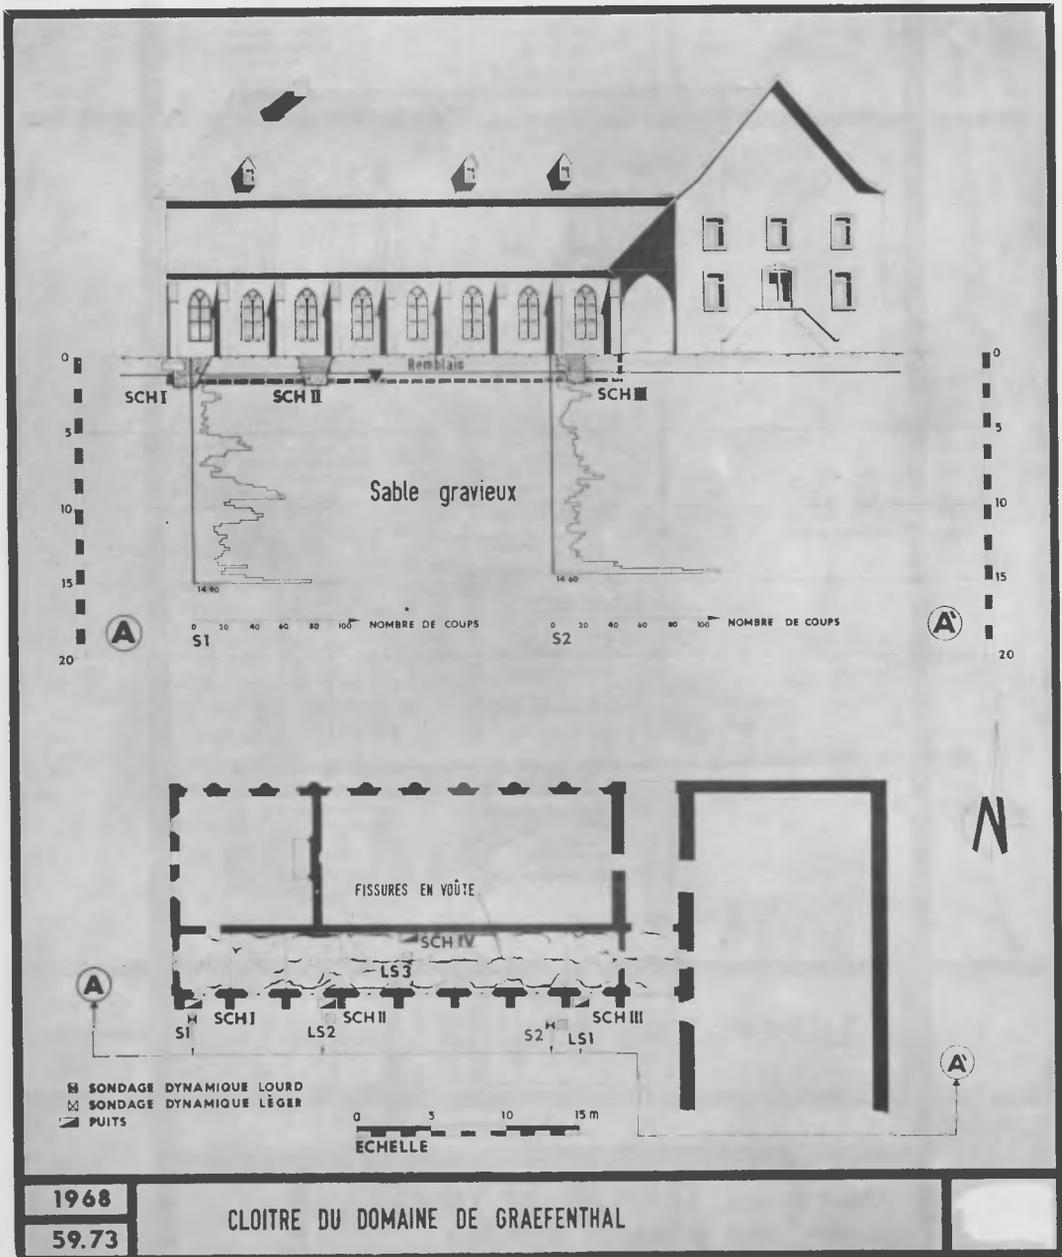
Fig. 8

SECTION A-A'

Un couvent de religieuses cisterciennes fondé en 1248 fut détruit en 1474 et à nouveau reconstruit. Après d'autres destructions partielles du cloître en 1808, il ne reste que 9 arches. Des fissures apparurent au sommet des voûtes (fig. 8). Le mur longitudinal extérieur s'inclina. Le cloître est en briques. Les semelles de fondation sont à environ 3 m au-dessous du niveau du terrain. Par des puits, des sondages et le déblaiement des fondations lors des travaux d'assainissement, on a pu s'assurer que le sous-sol des fondations d'origine du cloître est en sable gravillonneux de compacité moyenne. Les élargissements des piliers que l'on a fait plus tard reposent en partie sur du remblai. La pression moyenne est de 3 kg/cm². Mais avec la grande excentricité des forces exercées sur les piliers, la pression maximale est de 6 kg/cm² (fig. 9). Elle dépasse ainsi la valeur admissible de 4 kg/cm². Malgré tout, la surcharge du sol n'est pas la cause des dégâts, car on garde une sécurité contre le dépassement dans les valeurs admissibles que l'on prend habituellement. Les dégâts sont beaucoup plus à chercher dans le mauvais état des fondations et la poussée des voûtes que ne peuvent supporter les contreforts. Ceux-ci ont en effet été sous-dimensionnés et mal exécutés. Les fondations furent surchargées par la variation des résultantes dans la semelle et durent donc supporter ces grandes contraintes. Les mesures constructives prévues consistent à monter des tirants pour la sécurité des voûtes et en outre, à renforcer les contreforts par des supports en béton.

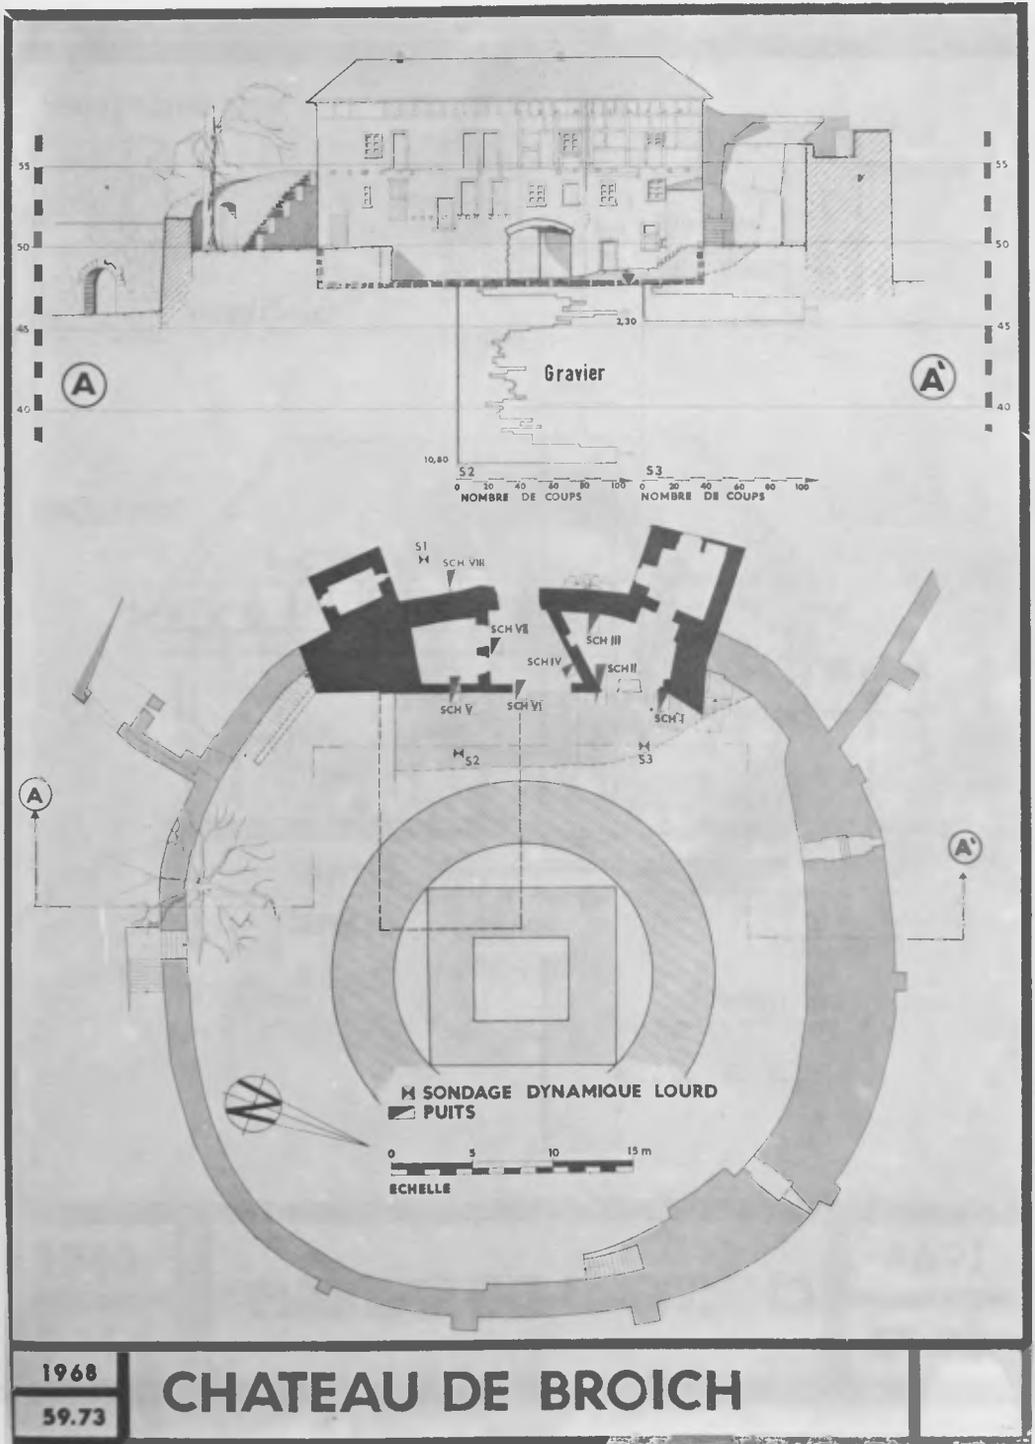
Fig. 13

CHATEAU DE BROICH

L'entrée du château, issue de la seconde période (fig. 13), a une hauteur d'environ 14 m. Le mur longitudinal ouest est en moellons et forme l'enceinte du pylône du château. Il est beaucoup plus épais que le mur longitudinal est, qui comprend deux étages en moellons et en briques, et dont le reste est en bois. Le mur longitudinal est se trouve particulièrement en mauvais état. Les conditions de fondation furent en outre défavo-

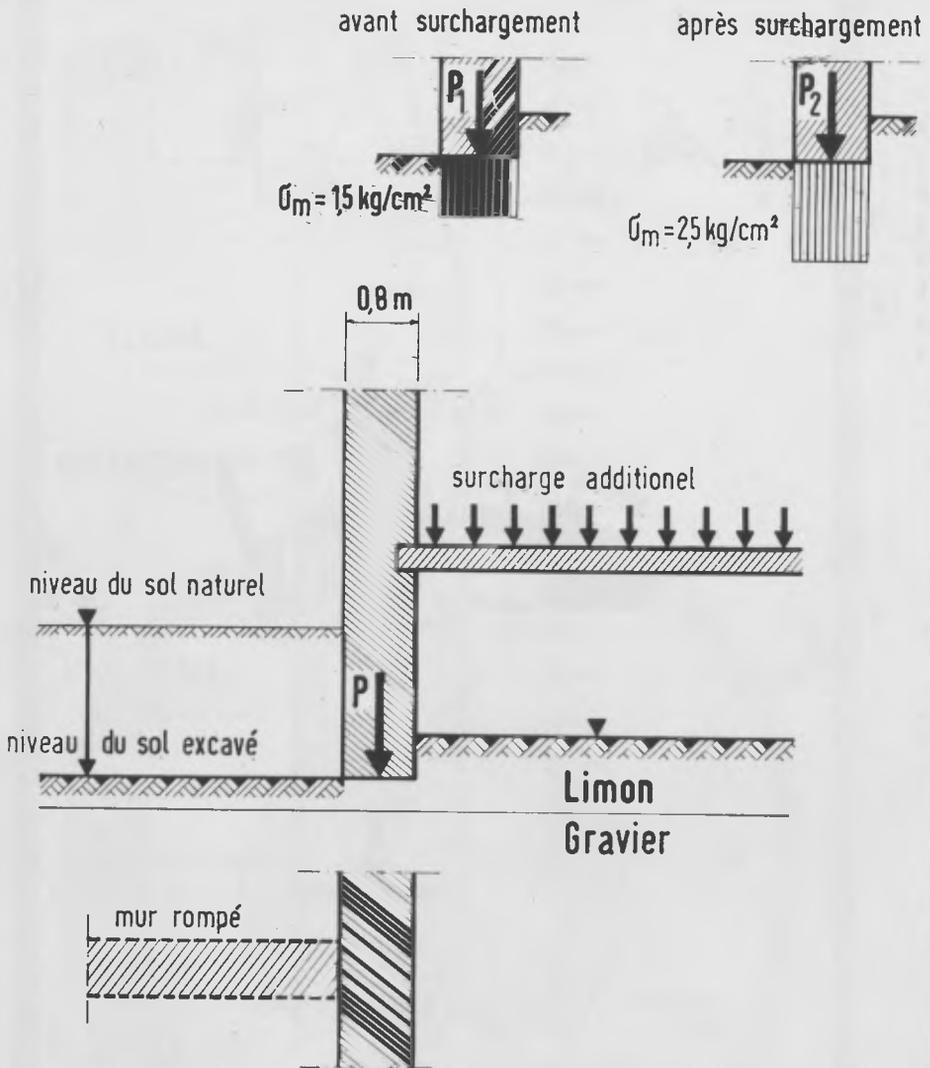
Fig. 14

CHATEAU DE BROICH

Les recherches devraient être dirigées de façon à savoir si les fondations de la construction donnent une stabilité suffisante dans les conditions actuelles, et même si elles ont été suffisamment dimensionnées. On pourra ainsi savoir si ces fondations peuvent supporter les hautes charges qui résultent de l'achèvement du pylône. Les pressions moyennes sur le sol sont pour le moment de 1 à 2 kg/cm², elles s'élèveront ensuite entre 2 et 3 kg/cm² après l'achèvement du pylône (fig. 14).

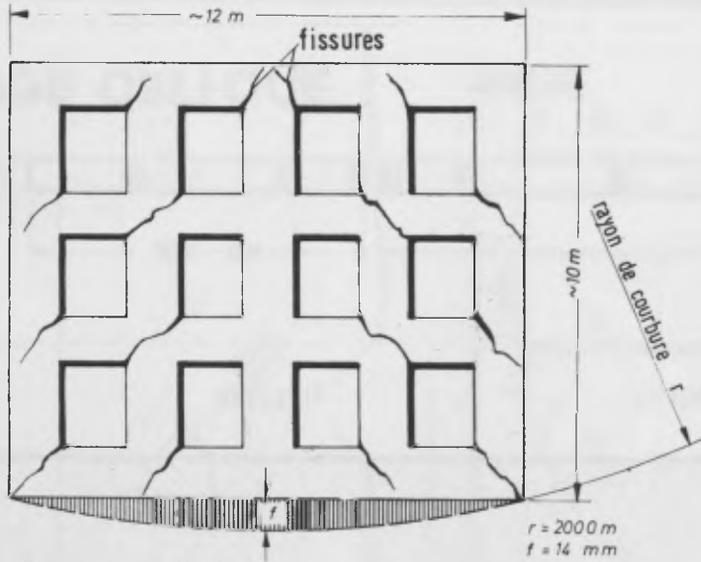
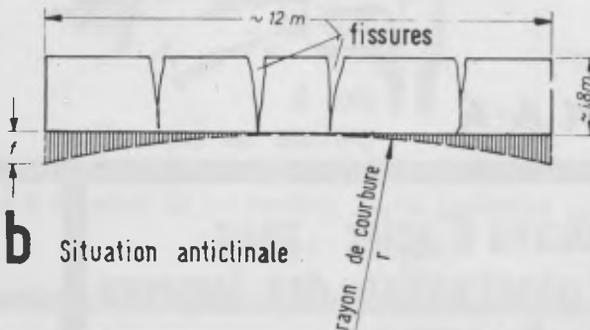
mur haute : fissures par cisaillement

a Situation synclinale

mur bas : fissures par traction

b Situation anticlinale

Flexion-effort d'une mur par suite de situation synclinale et anticlinale

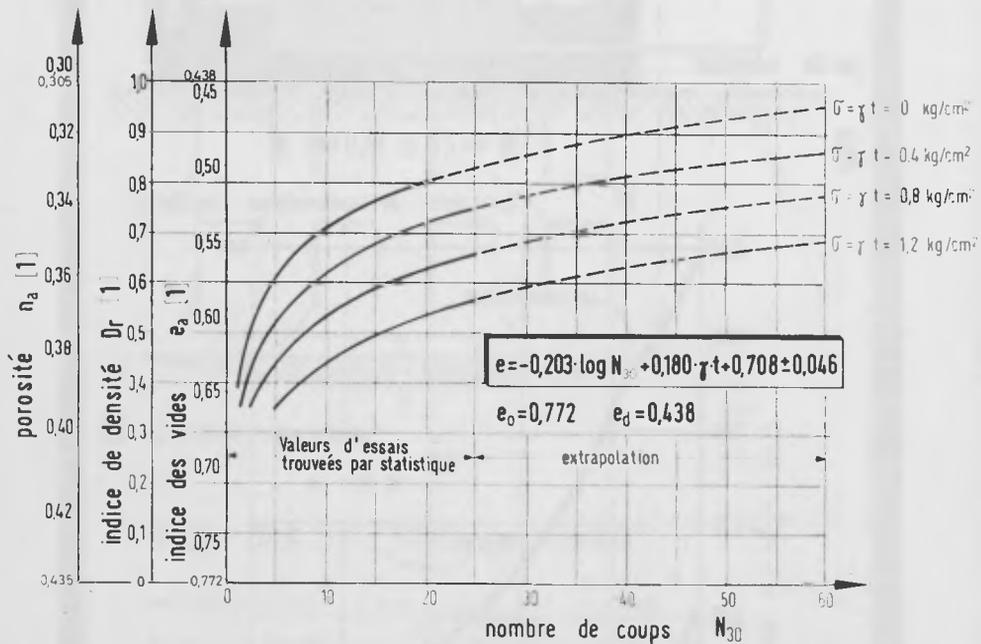
Fig. 30

Relation entre d'indice de densité et la nombre de coups de „ standard penetration test ”

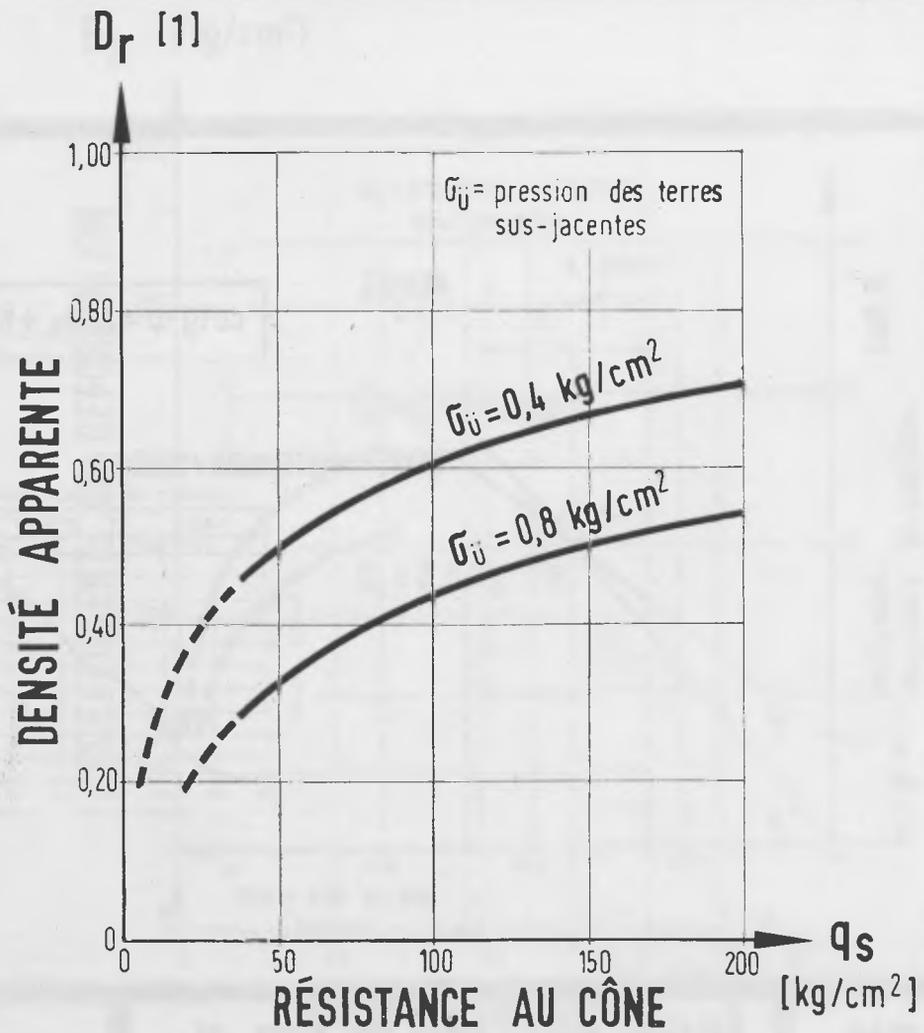
Fig. 31

Relation entre la densité apparente, la pression des terres sus-jacentes et la résistance au cône pour sable

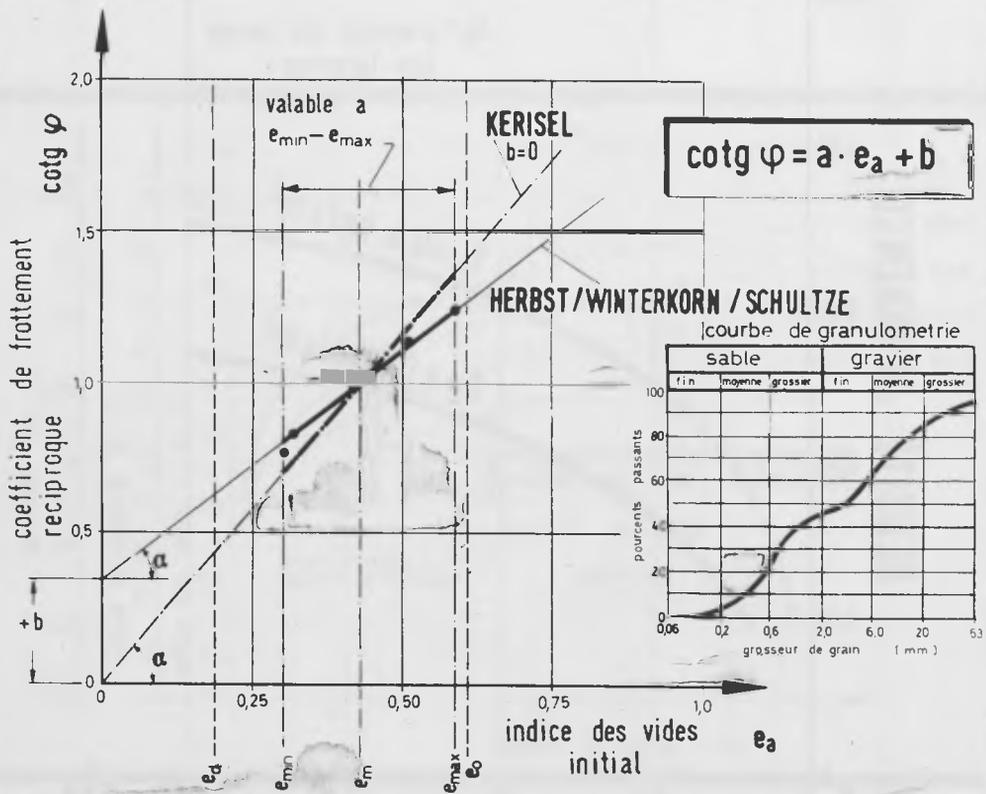
Fig. 32

Relation entre l'indice des vides et
l'angle de frottement pour des sols
non cohérent

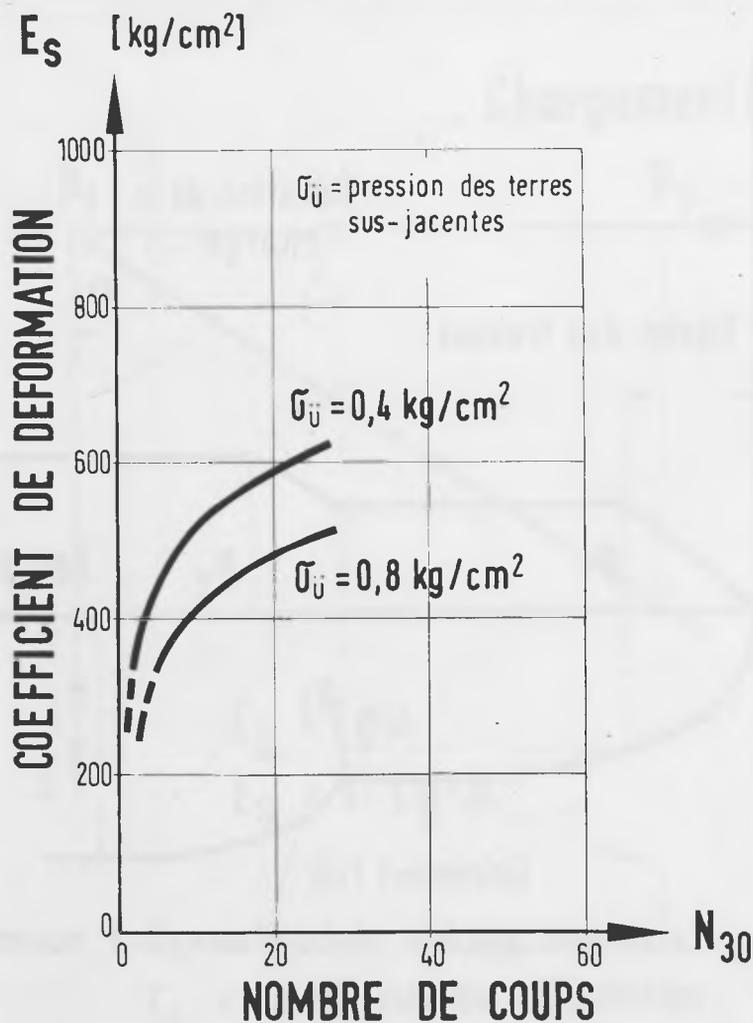
Fig. 33

Relation entre le coefficient de déformation, la pression des terres sus-jacentes et le nombre de coups pour sable

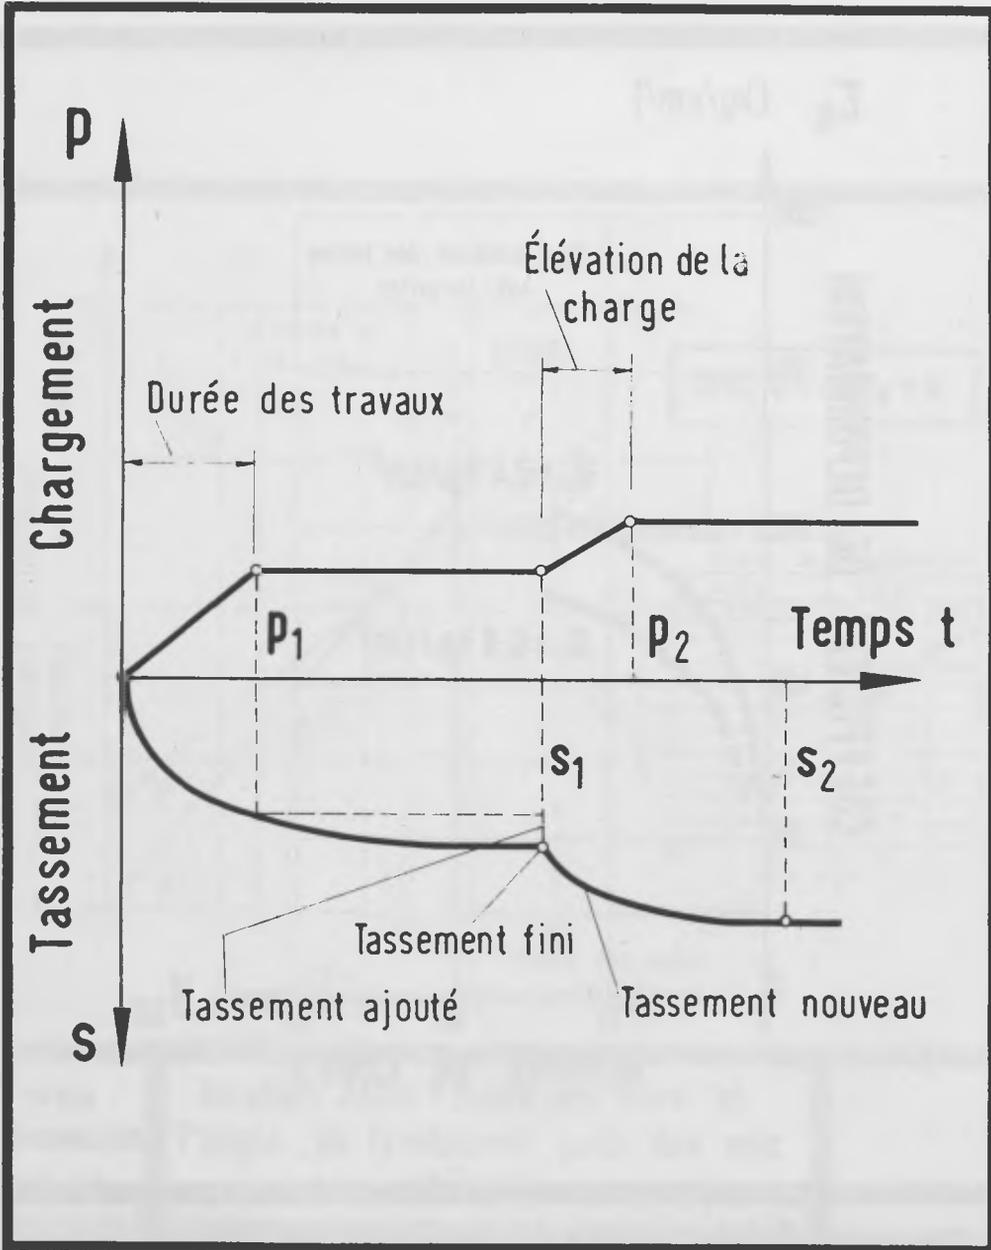
Fig. 34

1968	Tassement d'un bâtiment par l'élévation de la charge	
59.73

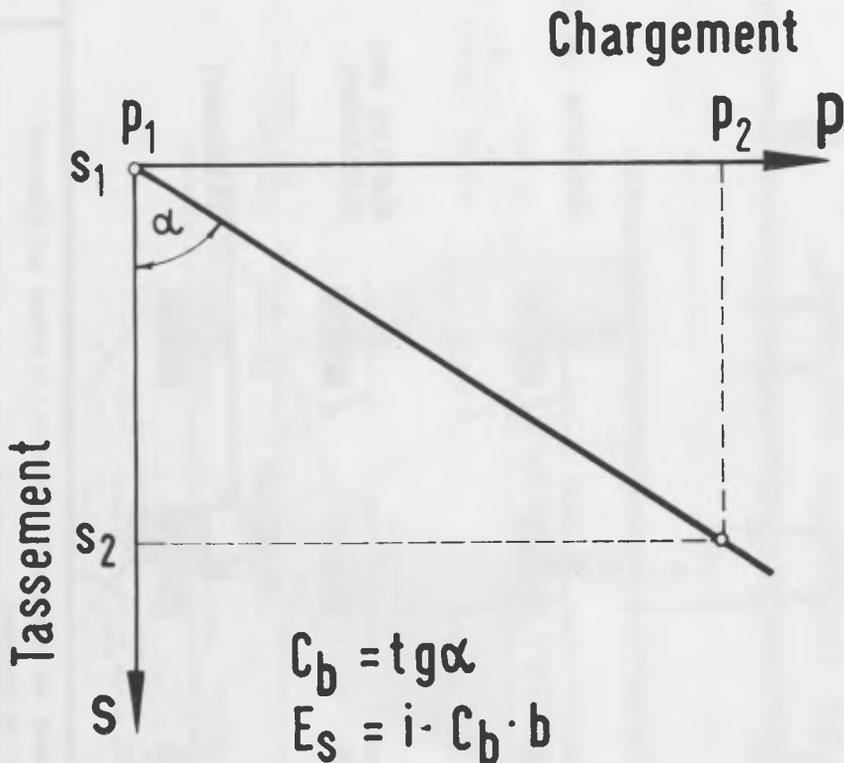
Fig. 35

- C_b = module de réaction
- E_s = coefficient de déformation
- b = largeur de fondation
- i = valeur du tableau

Courbe de charge – tassement

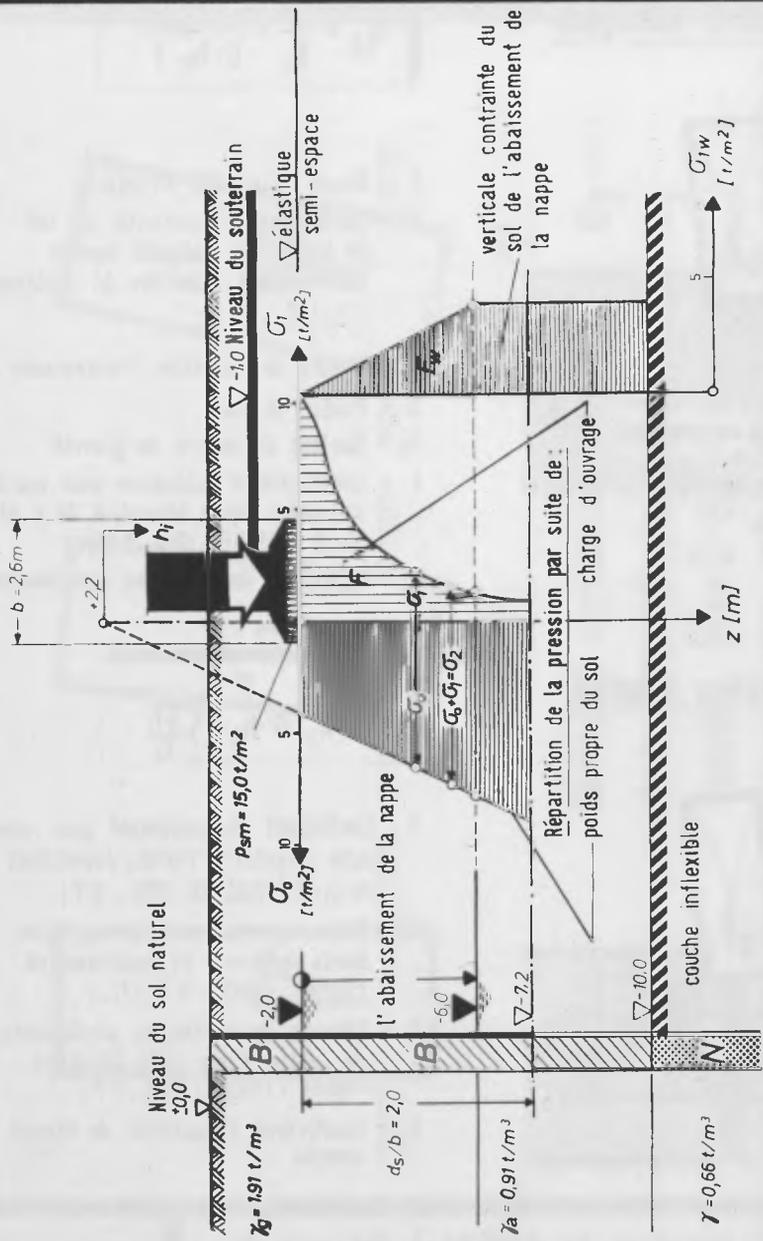
Fig. 37

Répartition des contraintes sous une fondation superficielle

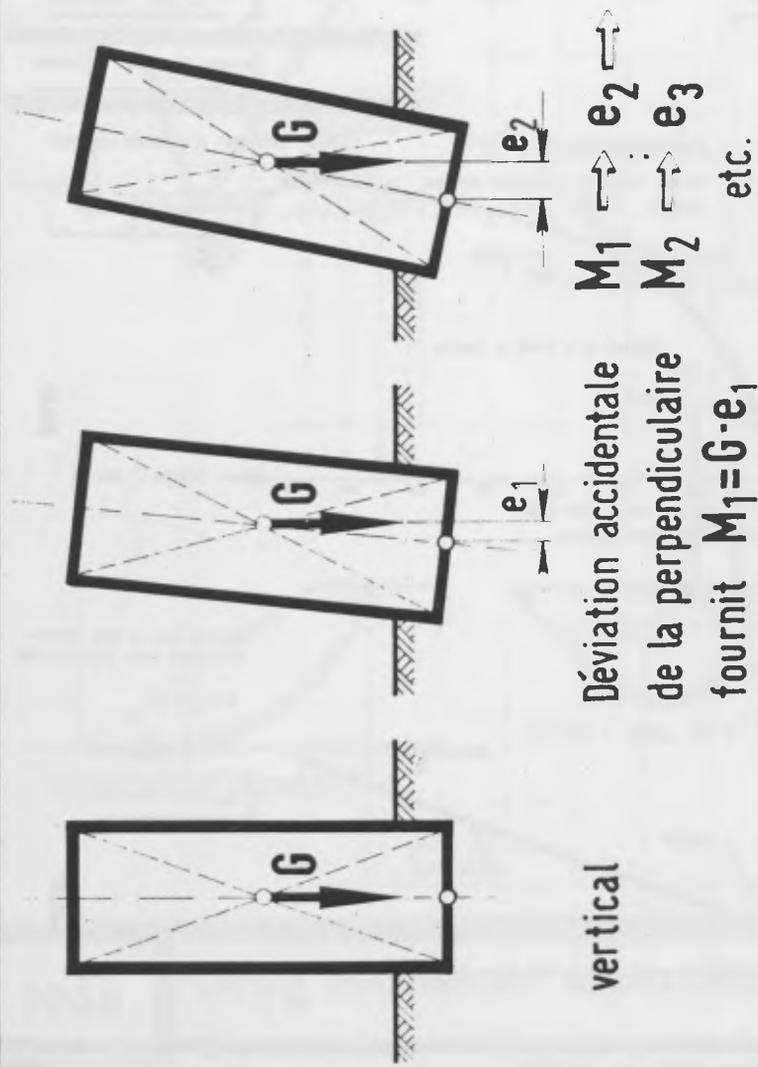
Fig. 39

Schéma d'une inclinaison croissante par suite d'un déplacement du centre de gravité

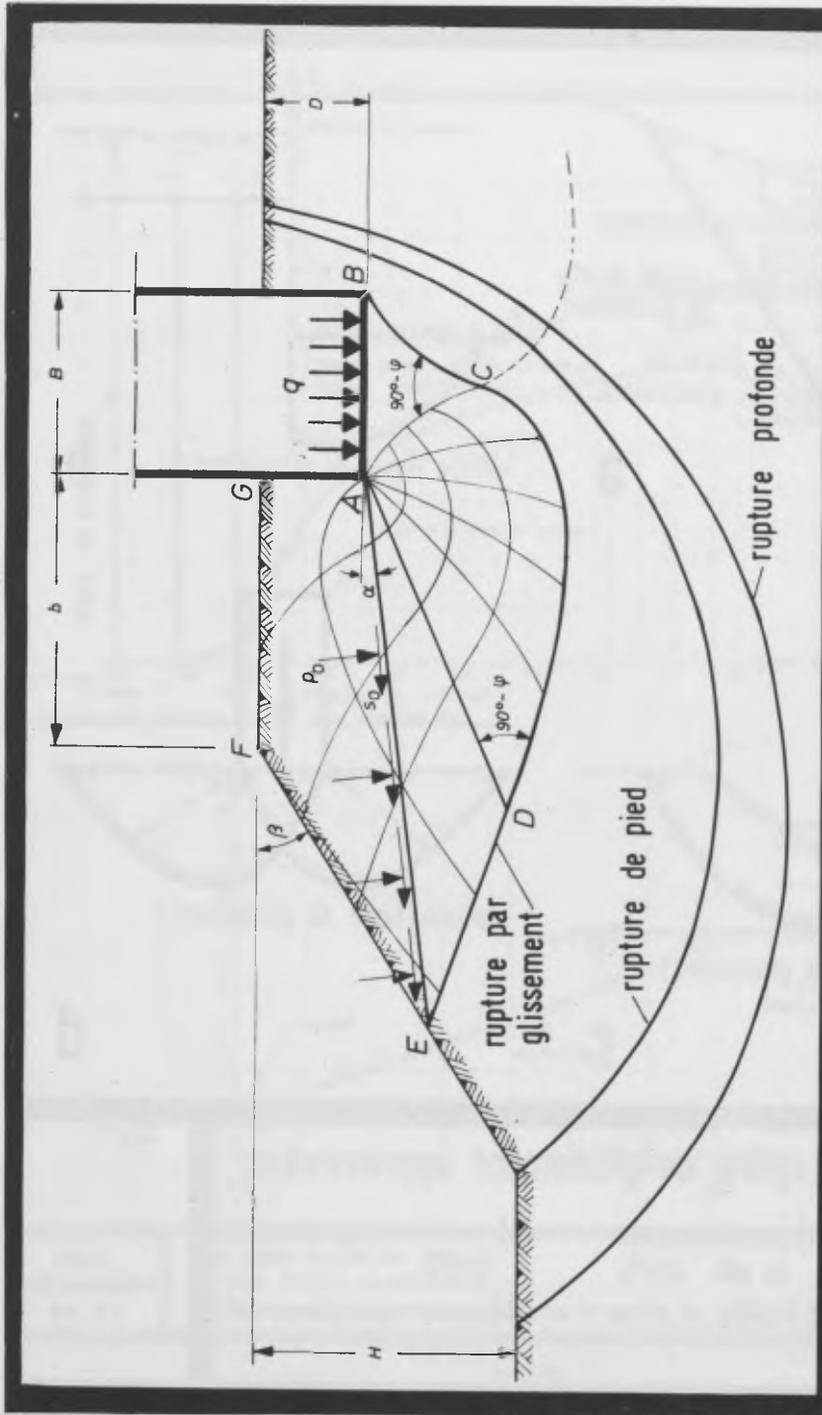
Fig. 42

Recherche de la rupture par glissement sur la surface du talus (MEYERHOF 1957)

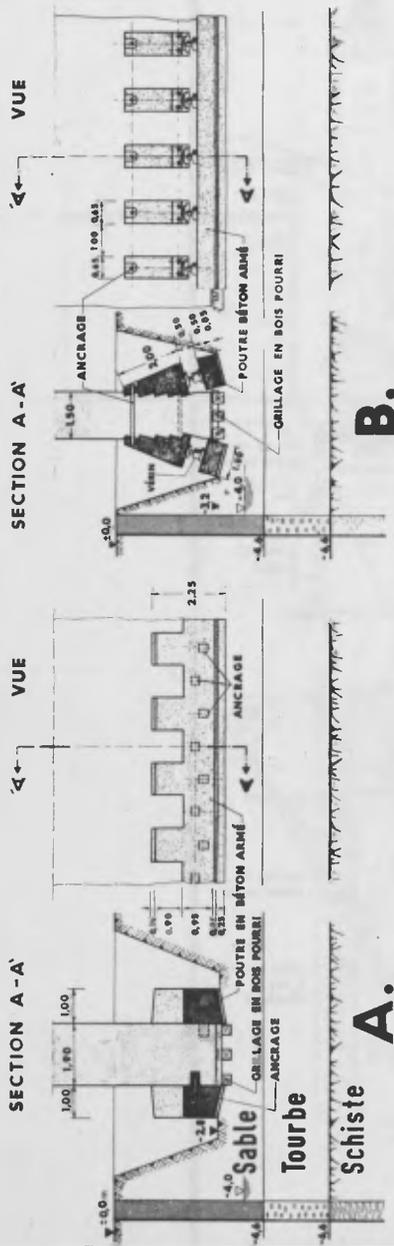
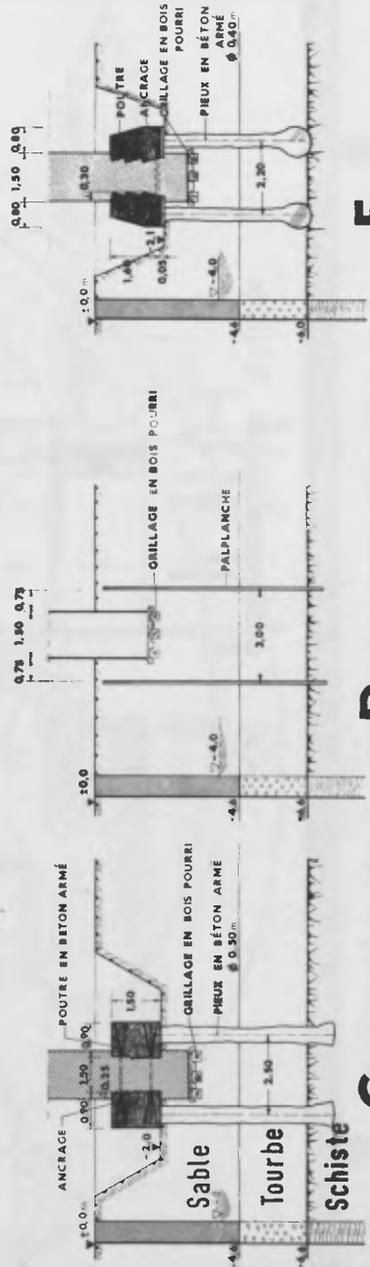
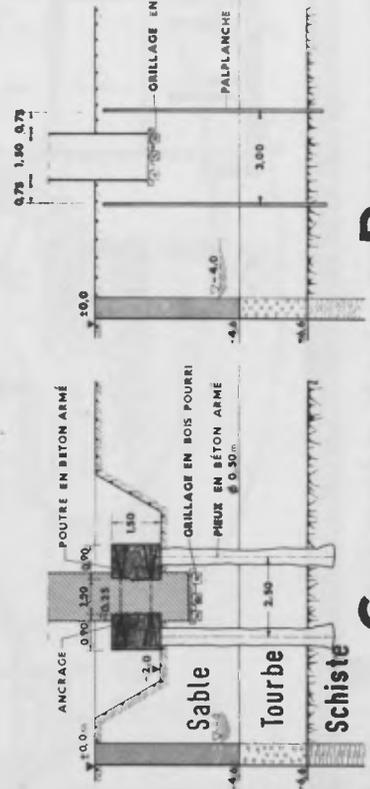
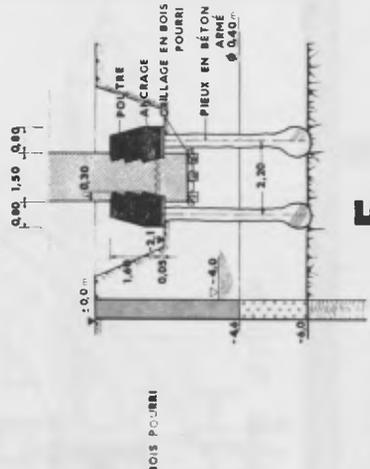
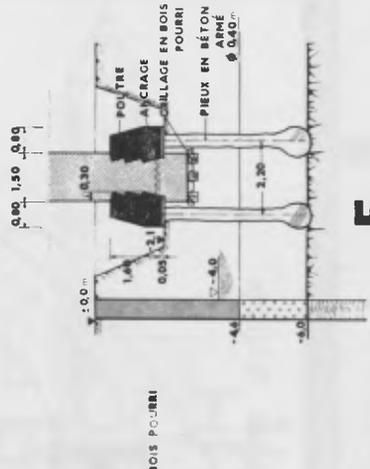
1968 Possibilités pour la reprise d'une fondation insuffisante

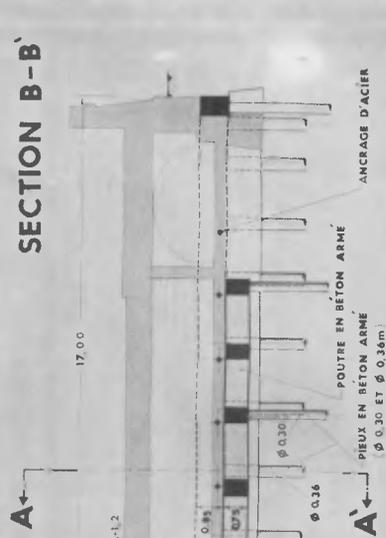
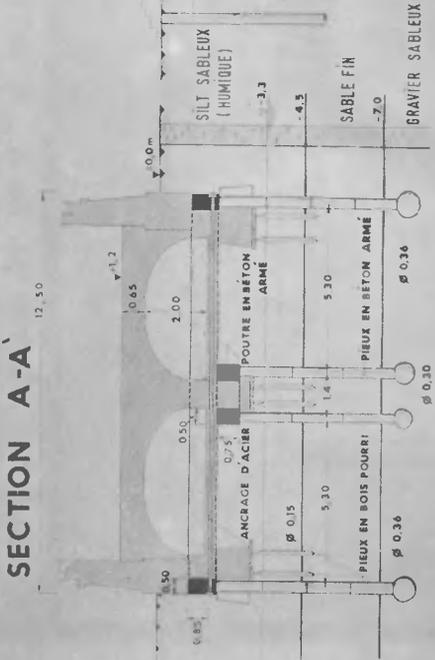
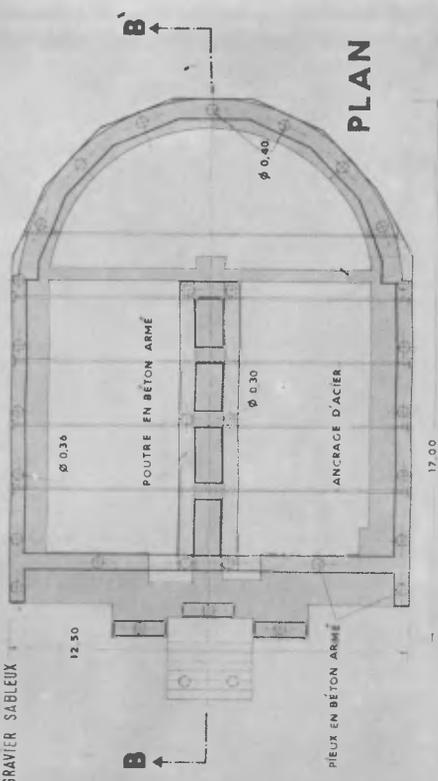
Fig. 46

1968 Reprise par pieux avec des ancrages d'acier et une poutre horizontale
 59.73 EGLISE DU CHATEAU DE DIERSFORDT

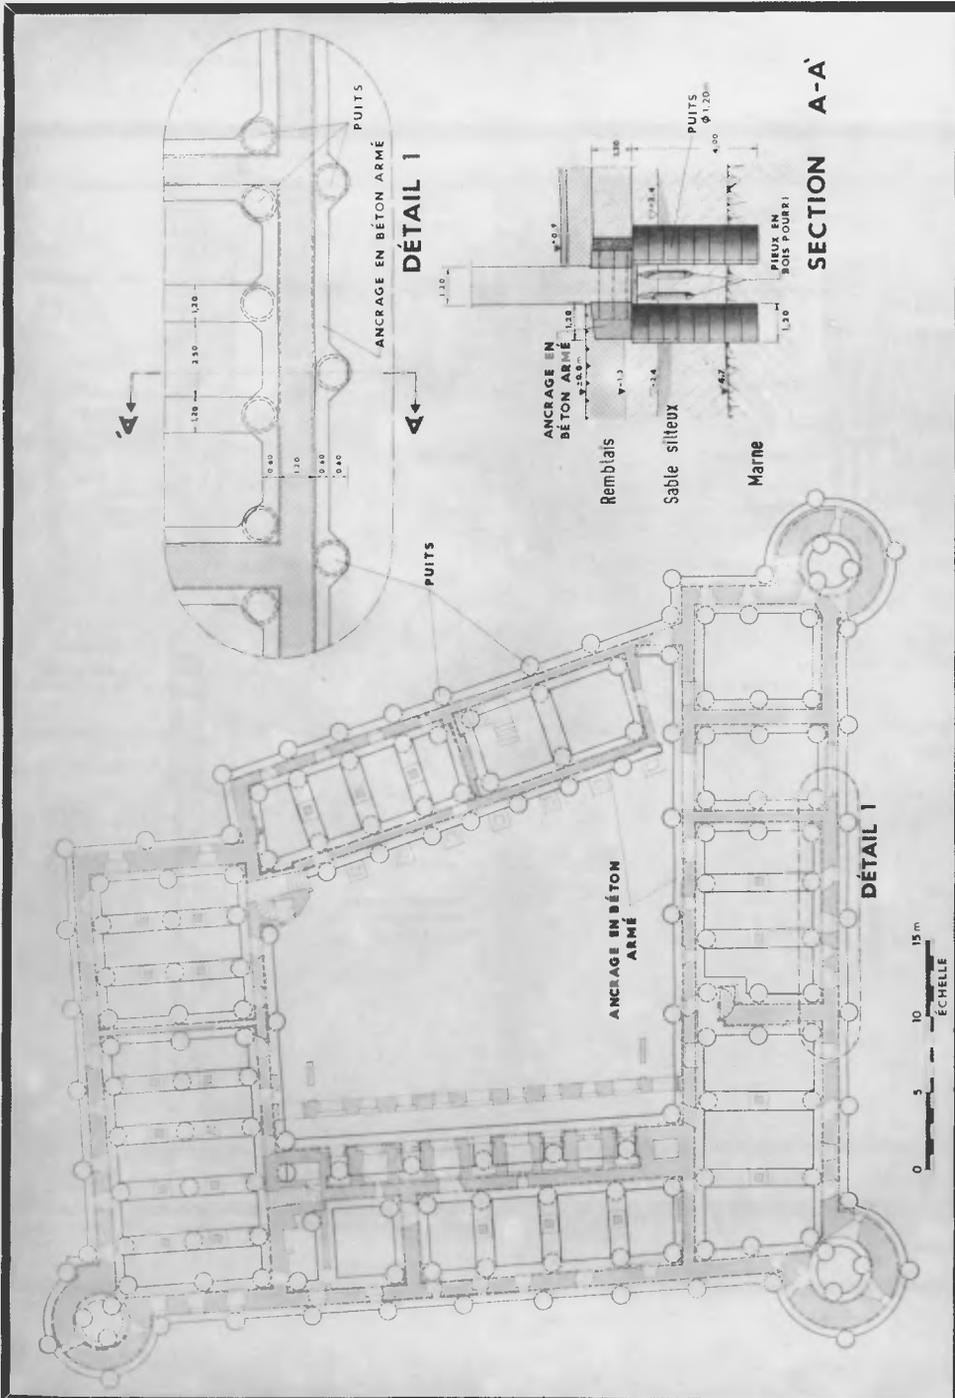
Fig. 47

Reprise par puits et ancrage avec des poutres en béton armé

CHATEAU DE HERTZEN

On observa principalement des fissures verticales dans la maçonnerie, ainsi que des fissures dans le plancher et sa position inclinée. Avant les travaux d'assainissement, une partie du bâtiment s'était déjà écroulée. La construction doit finalement être assurée par un ancrage en béton armé avec des ancrages transversaux accrochés à des puits (fig. 47).

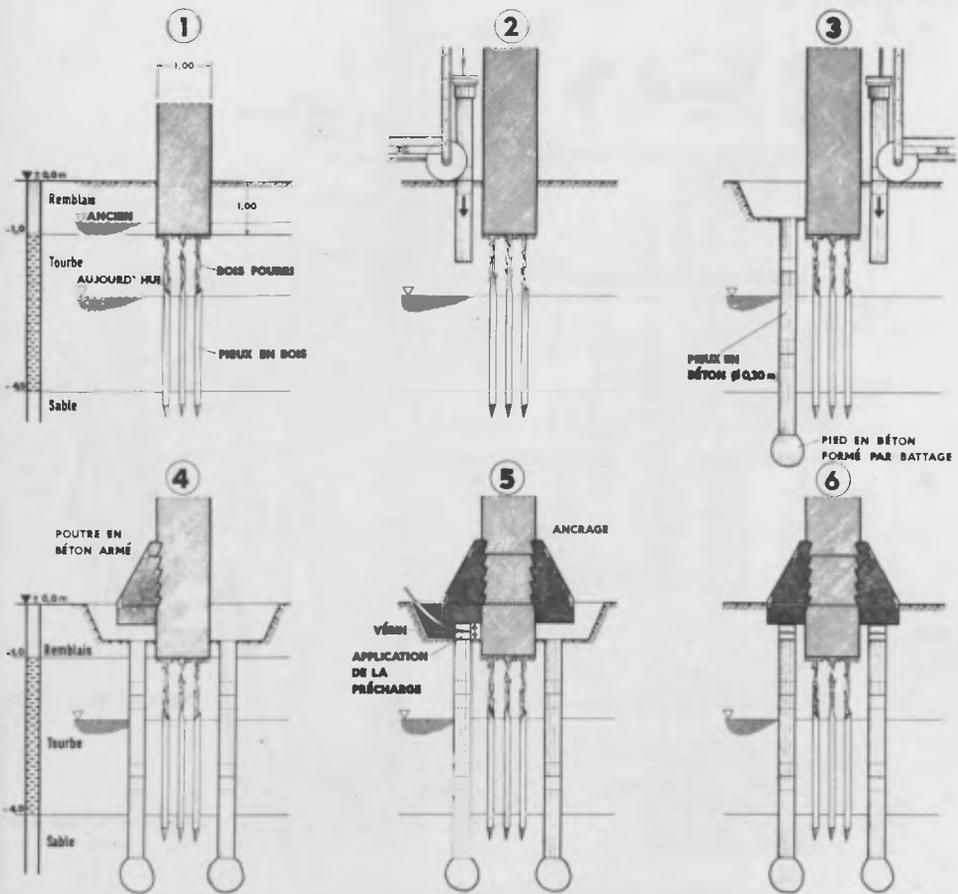
Fig. 49

Reprise par pieux forés et poutre horizontale en béton armé
Pieux à côté du mur

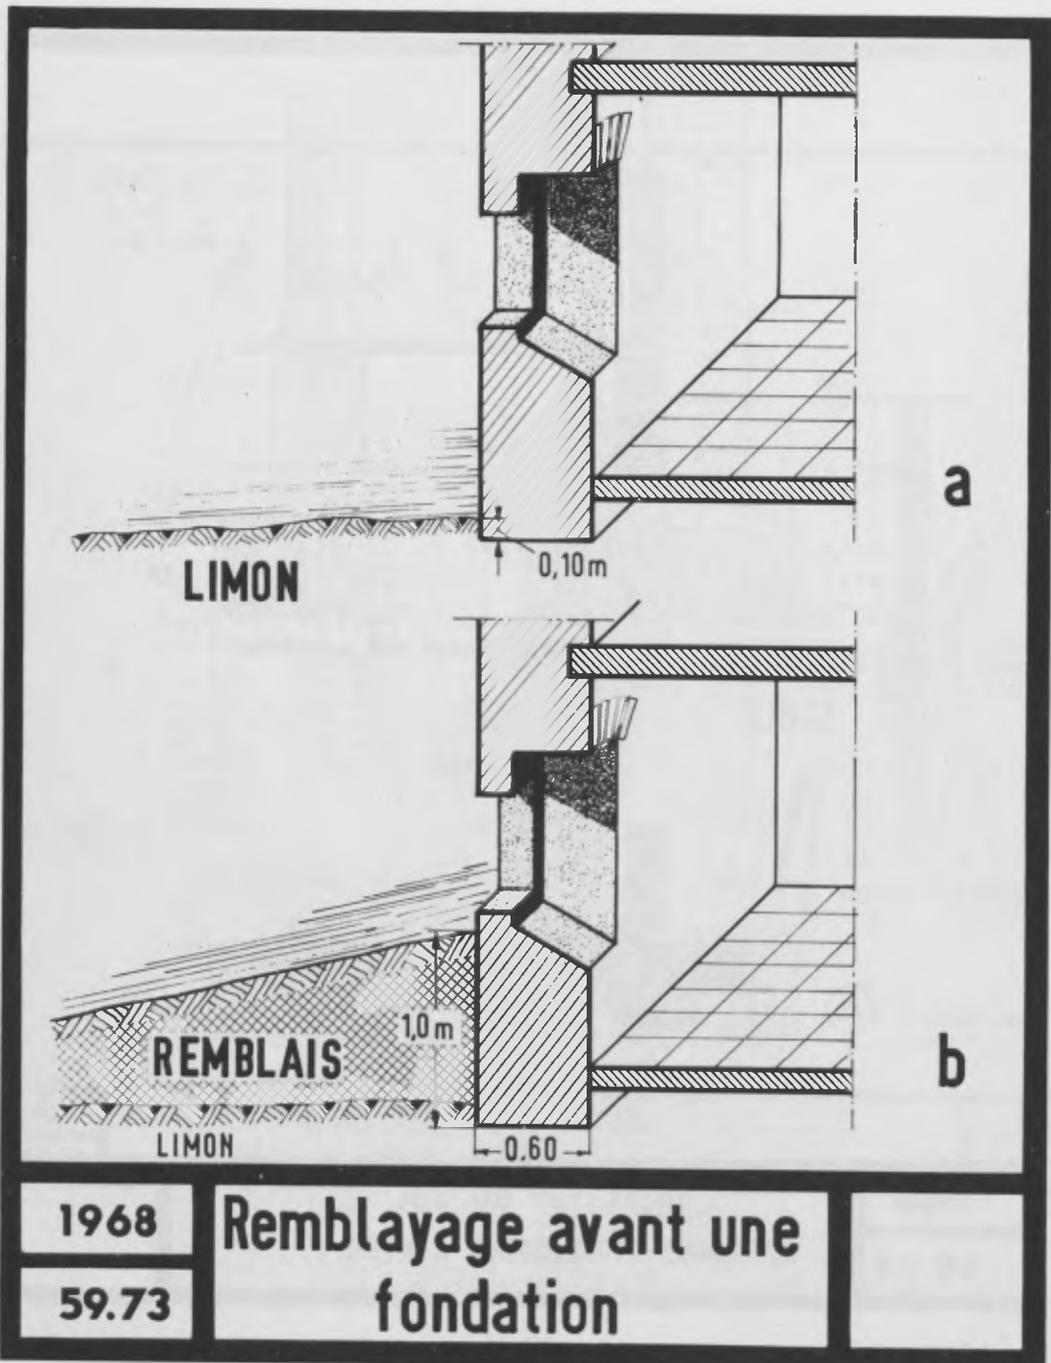
Fig. 52

Remblayage avant une
fondation

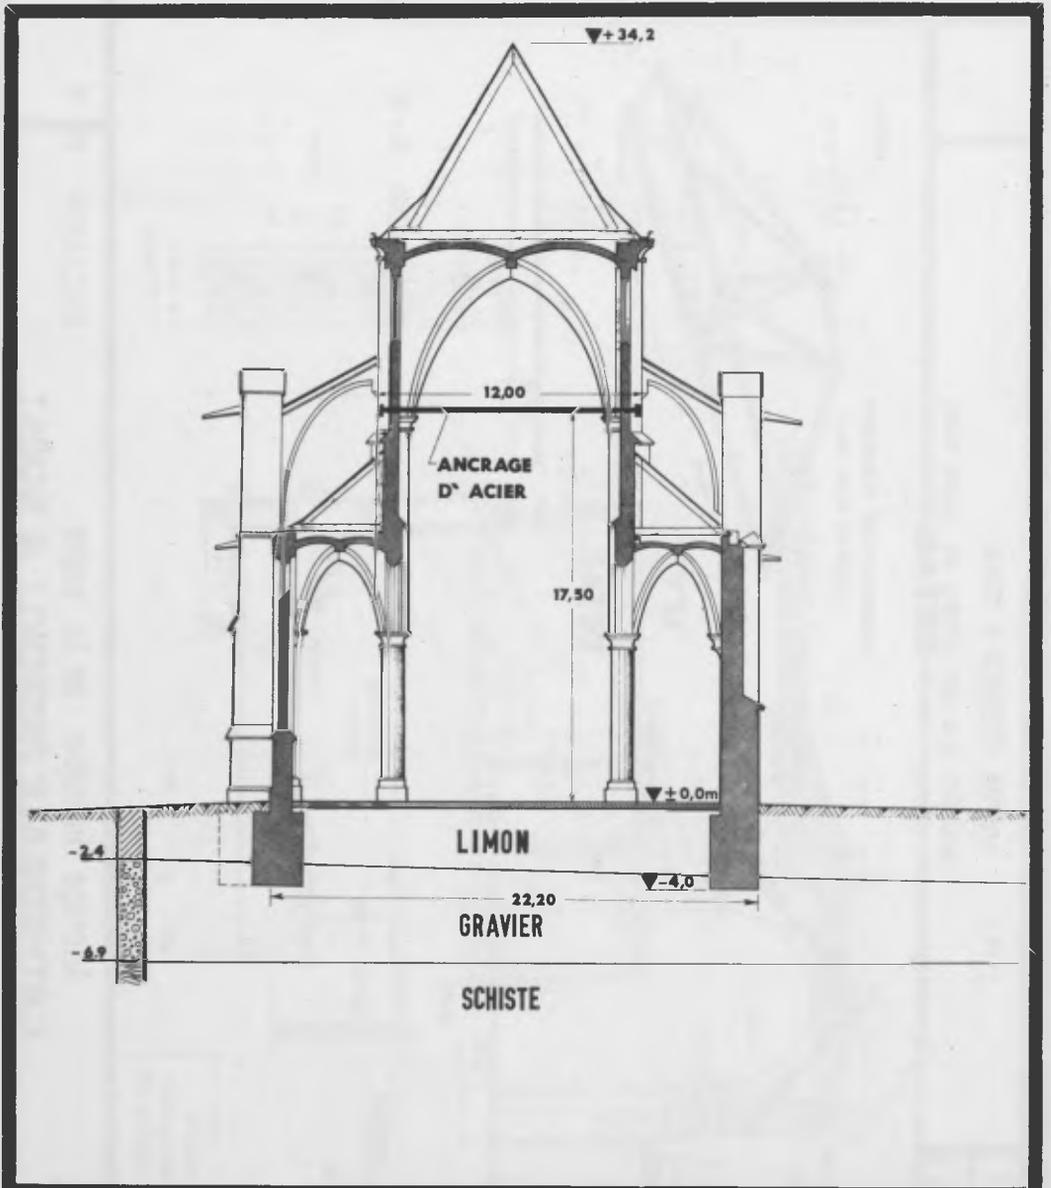
Fig. 53

Ancrage visible de la voûte
CATHEDRALE A ALTENBERG

La cathédrale est donc fondée de façon irréprochable. On n'a pas trouvé de nappe phréatique. Un effort excessif du sol de fondation a pu être provoqué par des fondations sous-dimensionnées exerçant des pressions bien supérieures à celles qui sont indiquées ou alors, la superstructure de la cathédrale peut contenir des erreurs, des fissures ou des dommages qui augmentent exagérément la composante horizontale des forces jusqu'à ce que les contraintes deviennent trop importantes dans la semelle, à cause de l'excentricité de la résultante. Cette dernière raison seulement est à prendre en considération ici. Le besoin est très net de réduire les fissures de la construction. Pendant cette histoire tourmentée, beaucoup d'entrepreneurs ont travaillé sur cette construction. Des tirants de voûtes ont manifestement été coupés dans des temps reculés, comme cela arrive malheureusement bien trop souvent. Après s'être assuré que le sol de fondation était portant, on se restreignit à un renforcement des voûtes (figure 53).

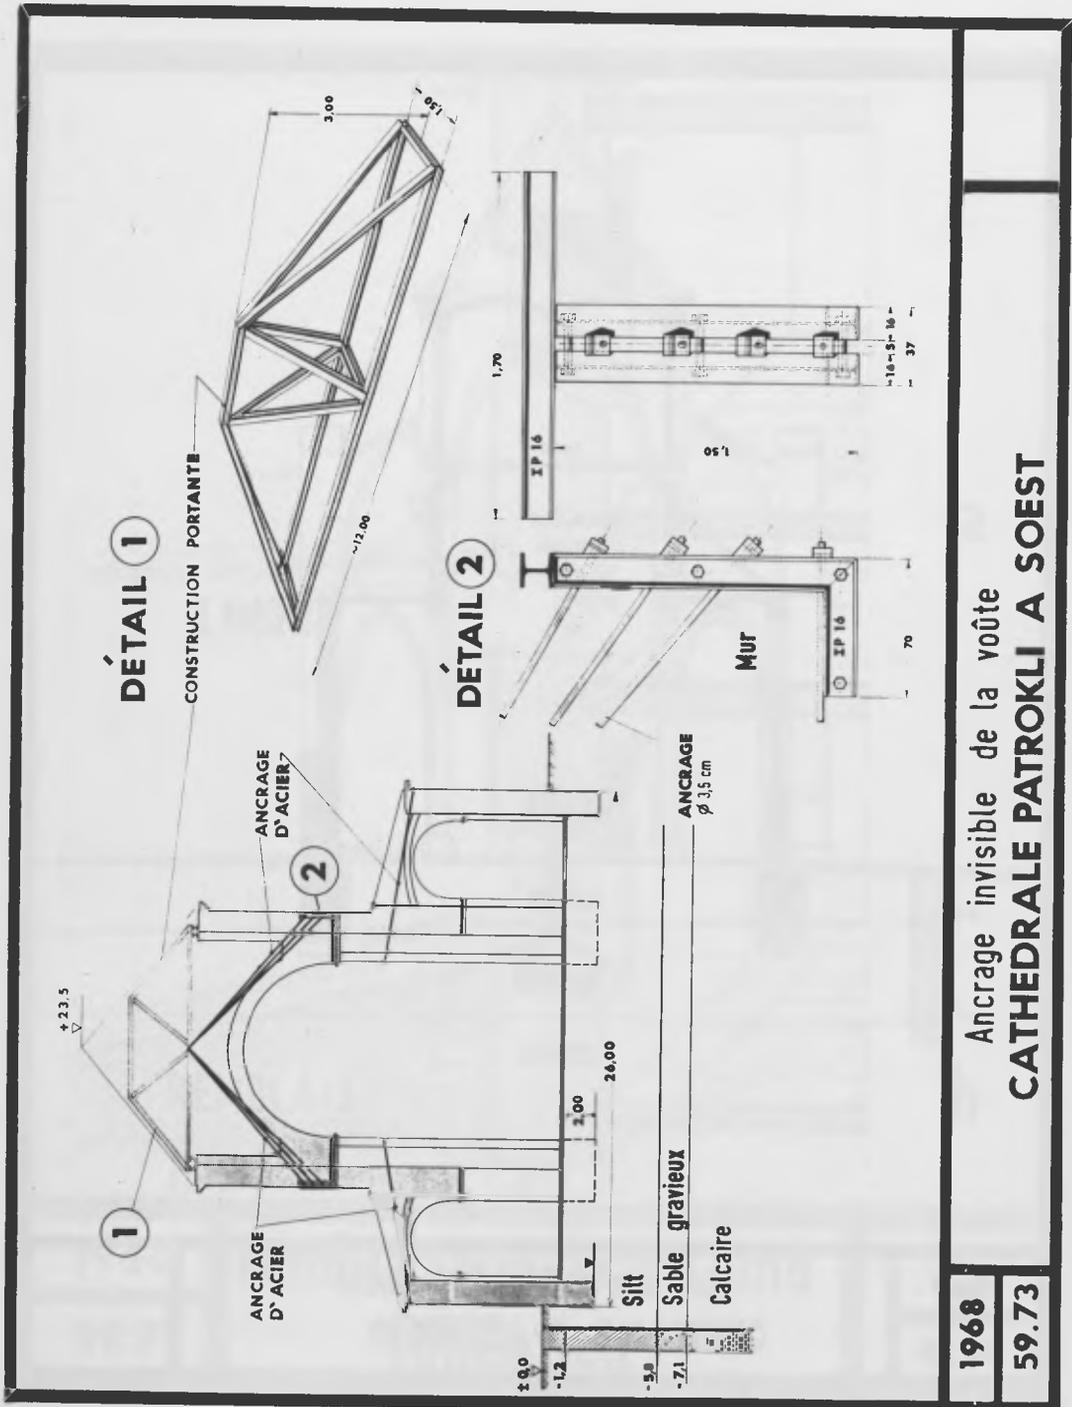
Ancrage invisible de la voûte
CATHEDRALE PATROKLI A SOEST

Après de longues réflexions pour savoir s'il était nécessaire d'améliorer les fondations, il fut décidé de renforcer d'abord les voûtes par des tirants jusqu'à ce qu'elles reprennent leur ancienne fonction (fig. 54). On se réserve de commencer une reprise en sous-oeuvre des fondations seulement dans le cas où une telle restauration de la superstructure ne donnerait pas satisfaction. On admet que d'autres changements n'interviendront pas à cause de l'élimination des nouvelles forces provoquées par le renforcement des voûtes et par la suppression des forces horizontales. Il faudra cependant continuer à surveiller les mouvements de la cathédrale, pour procéder, le cas échéant, à une amélioration des fondations en plus des consolidations statiques de la superstructure. Comme il n'y a pas eu de différences nuisibles dans les tassements de la cathédrale, on a montré que, par suite de la longue durée de la construction, la charge relativement importante apparue sous les piliers et les murs de la cathédrale n'a pas causé de fissures dangereuses. Les différentes parties de l'ouvrage ont été élevées si lentement que, très certainement, le poids principal avait déjà provoqué le gros des tassements avant que les voûtes ne soient construites.
