Techniques de conservation et de restauration des monuments

(*Terrains et fondations*)

par EDGAR SCHULTZE

CENTRE INTERNATIONAL D'ETUDES POUR LA CONSERVATION
ET LA RESTAURATION DES BIENS CULTURELS
00184 ROME - 256, VIA CAVOUR

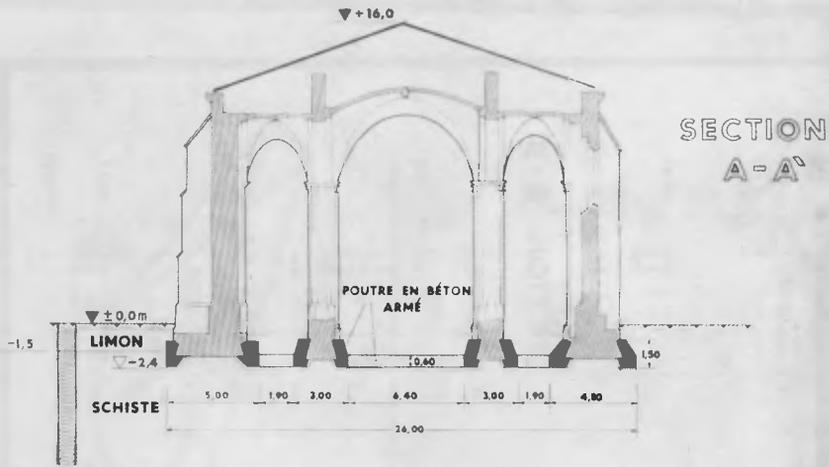
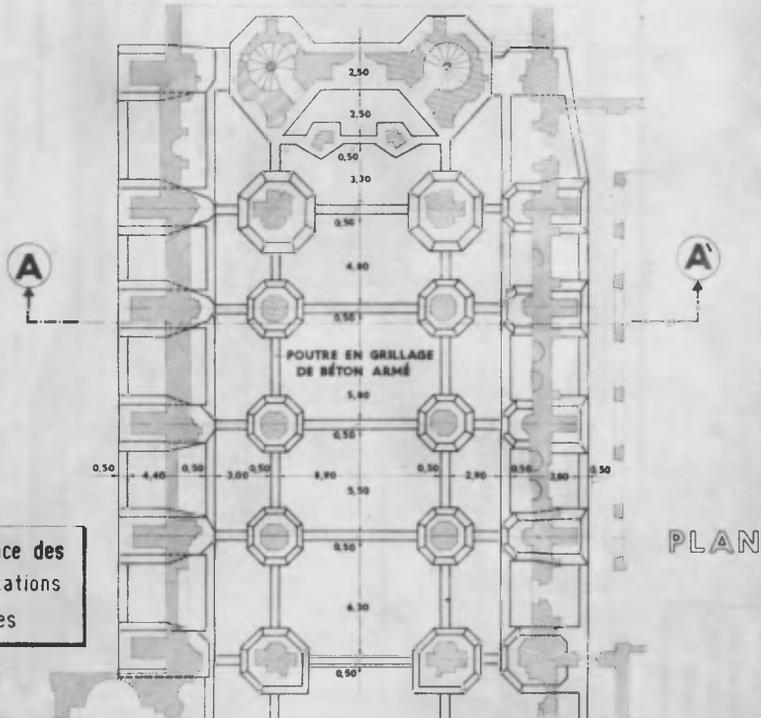
Ancrage par des poutres en grillage de béton armé
