# el adobe

SIMPOSIO INTERNACIONAL  
Y CURSO - TALLER  
SOBRE CONSERVACION DEL ADOBE

Informe final y ponencias principales

Lima - Cusco (Perú)

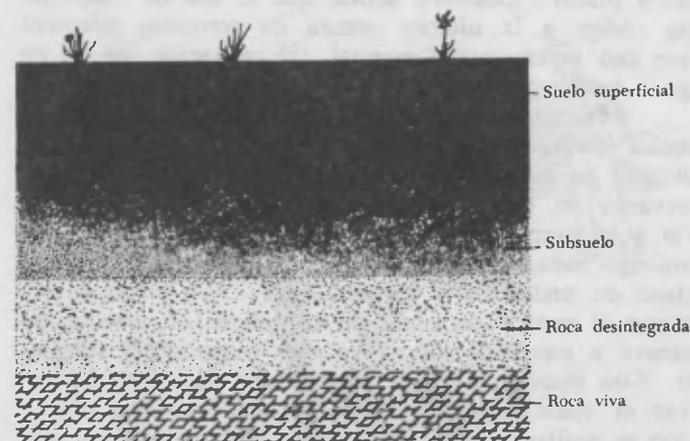
Representación esquemática de un perfil del suelo del manual EBS

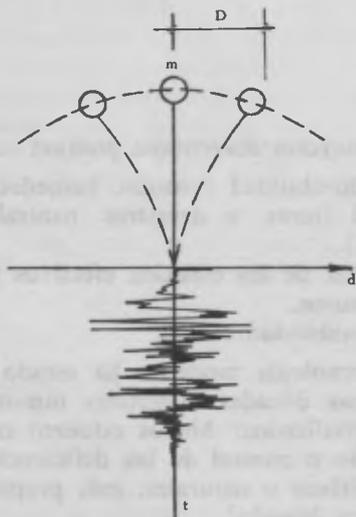
Fig. 1. Modelo dinámico simplificado.

En general, la forma más simplificada de representar o idealizar una estructura con vibración en la base, es la de un oscilador tipo péndulo invertido. (Ver Figura 1). Estamos imaginando la masa de la construcción concentrada y conectada al suelo por un fleje que representaría su flexibilidad con un cierto grado de amortiguamiento.

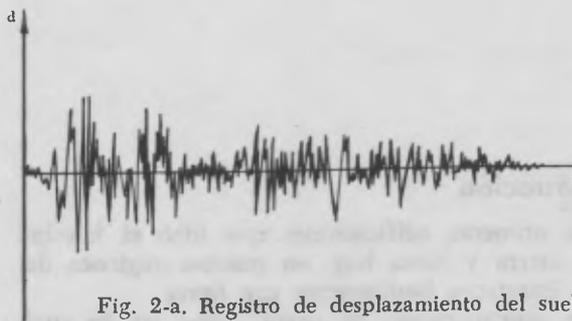
Fig. 2-a. Registro de desplazamiento del suelo.

A este modelo equivalente le ocurrirá un movimiento en la base, que también en su forma más simple podríamos representar por el registro de un terremoto como el de la Figura 2-a. Este registro produce movimientos de la masa que si fueran medidos permitirían graficar la Figura 2-b. Es fácil comprender que este último movimiento depende de la magnitud de la masa, la flexibilidad del fleje, su grado de amortiguamiento.

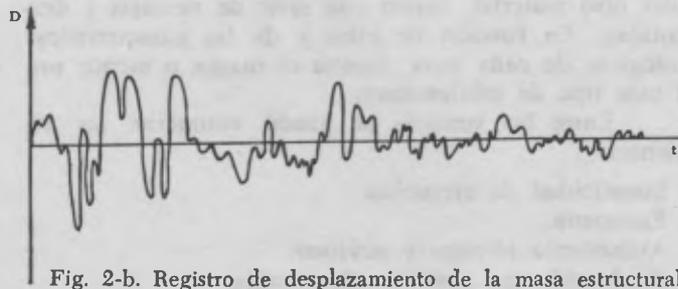
Fig. 2-b. Registro de desplazamiento de la masa estructural.

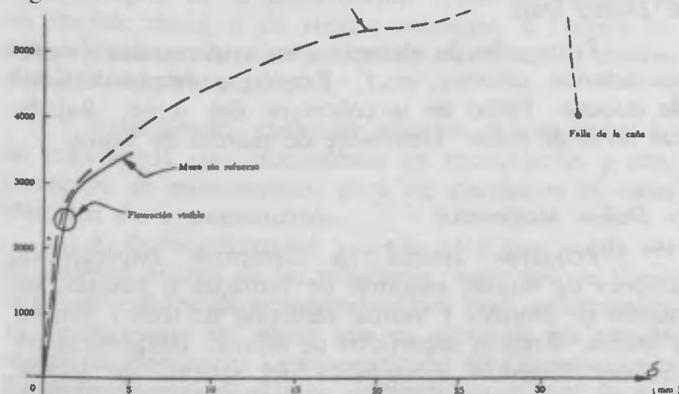
Fig. 3 Ductilidad en muros reforzados (Malla de caña). Carga Monotónica.

Se obtuvieron buenos niveles de ductilidad. Ver

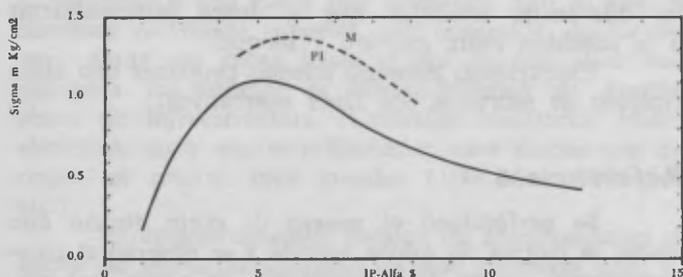
Fig. 4. Resistencia murete vs IP-Alfa.

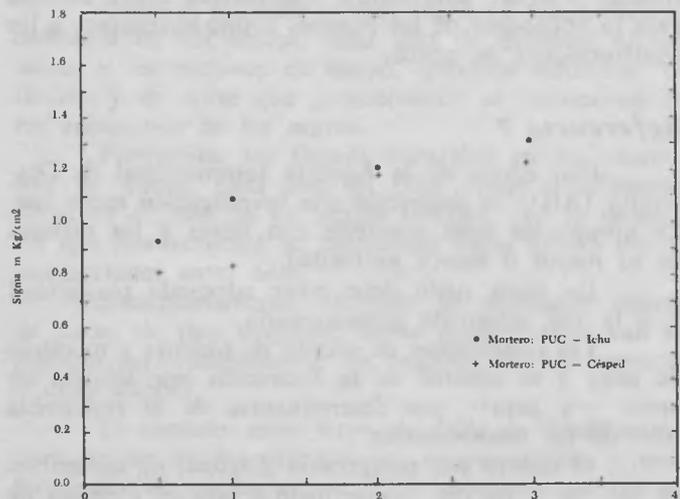
Fig. 5. Resistencia mampostería vs contenido de paja en mortero. Mortero: PUC-Paja: 100-C.

Cuando no se dispone de arena para modificar la granulometría del suelo, deberá usarse paja para controlar la fisuración. Puede usarse hasta en 4 ó 5% en peso. Ver Fig. 5.

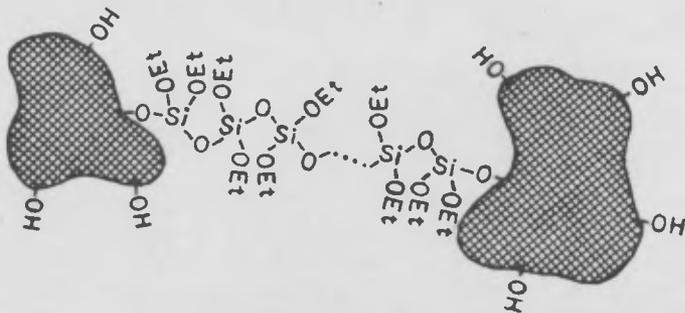
Fig. 1. Ilustración del mecanismo molecular mediante el cual dos partículas de arcilla se entrelazan a través de la hidrólisis y la condensación del silicato de etilo.

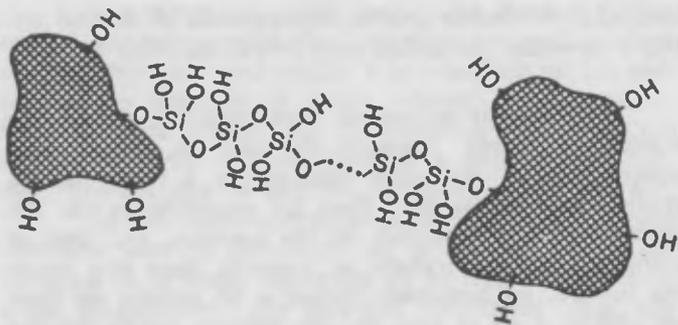
Fig. 2. Estructura molecular del posible producto de la hidrólisis de todos los grupos etoxi de un consolidante a base de éster de silicón. Nótese que dos grupos OH del mismo átomo tienden a deshidratarse.

- ácido silícico,  $\text{Si}(\text{OH})_4$ , y sus polímeros (el producto final de la deshidratación de dichos polímeros es el sílica o cuarzo,  $\text{SiO}_2$ );
- $\text{CH}_3\text{Si}(\text{OH})_3$  y sus polímeros;
- y varios polímeros de condensación (ver figura 2).

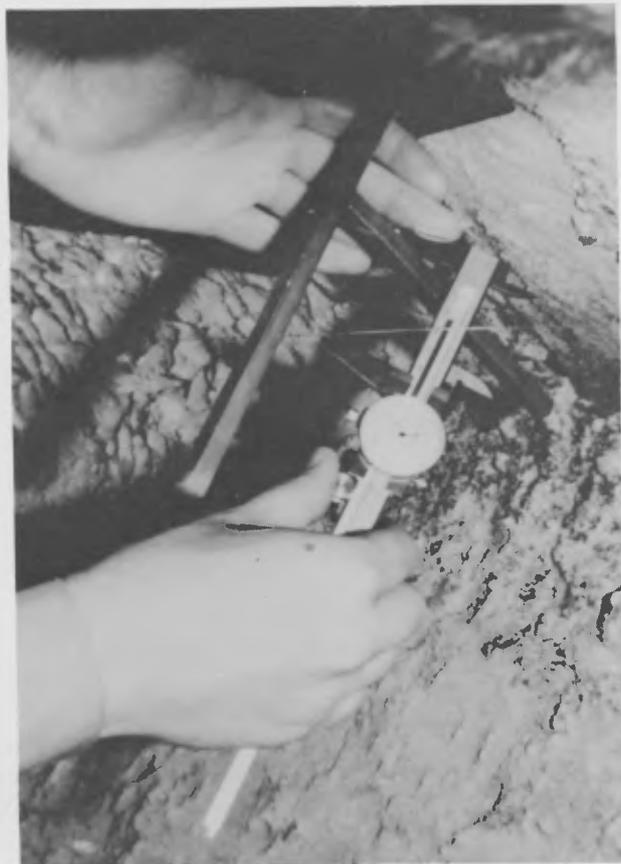
Abajo: Mediante la medición periódica de la distancia entre la cuerda de una plomada y una abrazadera permanente de referencia se determinan los cambios en la inclinación de un muro.

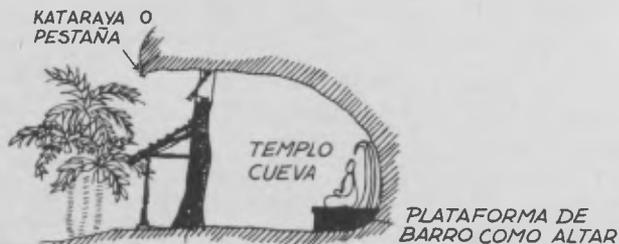
PARED DE BARRO COMO PROTECCION. PUERTA Y VENTANA EN MADERA. TECHO DE MADERA Y COLUMNATA AL FRENTE

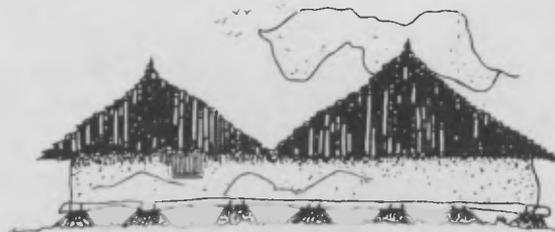
TAMPITA VIHARA - SOBRE PIEDRAS GRUESAS, UNA ESTRUCTURA DE BARRO QUE INCLUYE UN SOPORTE DE MADERA. TECHO DE TEJAS.

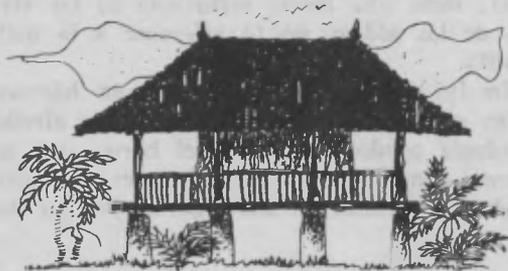
TAMPITA VIHARA - SOBRE PILARES DE PIEDRA, CON SOPORTE DE MADERA. EN EL CENTRO, SANTUARIO CON PAREDES DE BARRO. TECHO DE TEJAS.

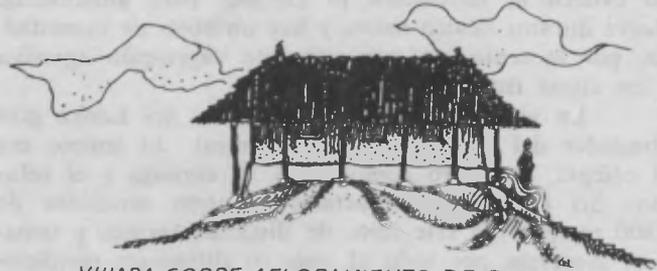
VIHARA SOBRE AFLORAMIENTO DE ROCA. ESTRUCTURA DEL SOPORTE DE MADERA INDEPENDIENTE DE LAS PAREDES. SANTUARIO DE BARRO. TECHO DE TEJAS.

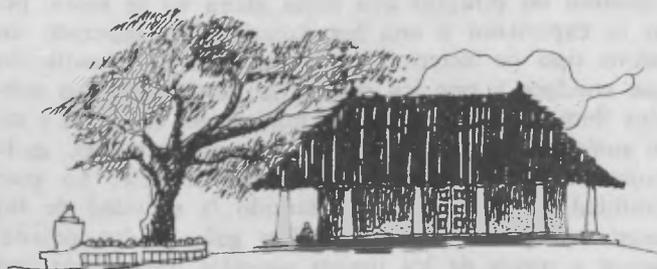
VIHARA - CORREDOR EXTERNO, COLUMNAS DE MADERA O ALBAÑILERIA. PAREDES DE BARRO QUE ENCIERRAN EL SANTUARIO PRINCIPAL.

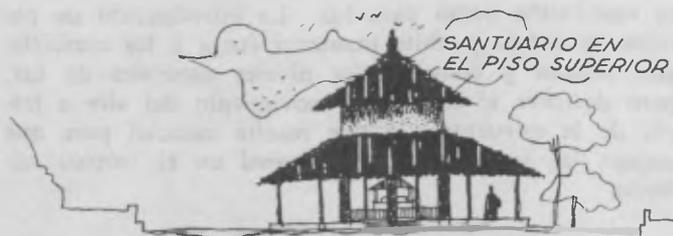
VIHARA - DOS PISOS. SANTUARIO EN EL PISO SUPERIOR. SALA DE ORACION (Bawa Adura) EN LA PLANTA BAJA.
