سلسلة الصيانة العلمية

المركز الاقليمي لصيانة الممتلكات الثقافية في الدول العربية - بغداد
المركز الدولي لدراسة صيانة وترميم الممتلكات الثقافية - روما

الرطوبة في المباني التاريخية

تأليف : جيوفاني مزارى
ترجمة : ناصر عبد الواحد

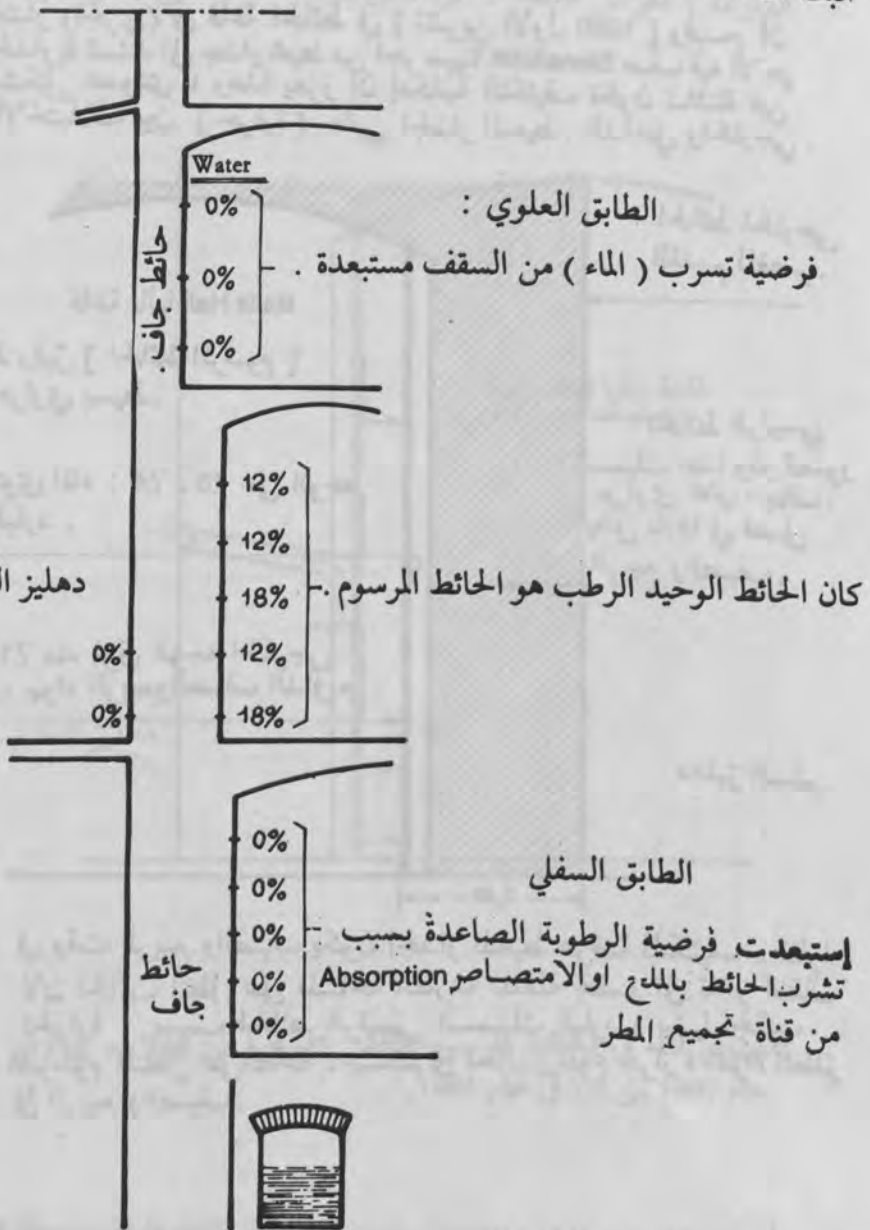
شكل - 9 - قياسات محتوى الماء في الحائط المرسوم (عليه) . ٤٧

ما دمنا قد استعدنا الرطوبة المنتقلة بالخاصية الشعرية فالاختلال الوحيد هو التكثيف الناشئ عن الاختلاف الحراري بين الحائط والهواء .

إختبار (اجري) في قاعة الحائط في [تشرين الأول 1960] وضح أن الجدارية تستند الى جدار محيط من اجر سيينا Siena brick صنف فيه الاجر بشكل عمودي ؛ وهذا يعزز إن إمكانية التكثيف تكون ناشئة عن الاختلاف بين (حرارة) جانبي الجدار المحيط . الداخلي والخارجي .

إن ما يدعى للدهشة هو أن القياسات جاءت سلبية تماماً [شكل 9] بقدر ما يتعلق الأمر في البناء الأجرى للطابقين السفلي والعلوي كليهما . ولذلك فقد كان ممكناً ليس فقط رفض فرضية الرطوبة الصاعدة من القعر بالخاصية الشعرية ولكن حتى رفض الفرضية الأخرى للرطوبة الهابطة من السقف بسبب تسرب الماء من السطح أيضاً .
