FIFTH CONFERENCE OF THE INTERNATIONAL COMMITTEE FOR THE CONSERVATION OF MONUMENTS

CONSERVATION  
PROTECTION  
PRESENTATION

PROCEEDINGS

CONIMBRIGA 1994

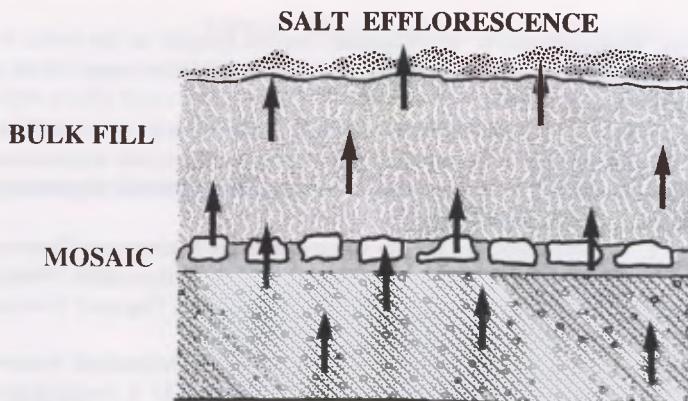
**Fig. 1:** Ideal bulk fill – Capillary water carrying soluble salts to the fill interface where salt crystallization occurs safely and at a distance from the mosaic surface

A schematic of the 'ideal model' as well as several models of structures to be avoided are found in figs. 1, 2 and 3.

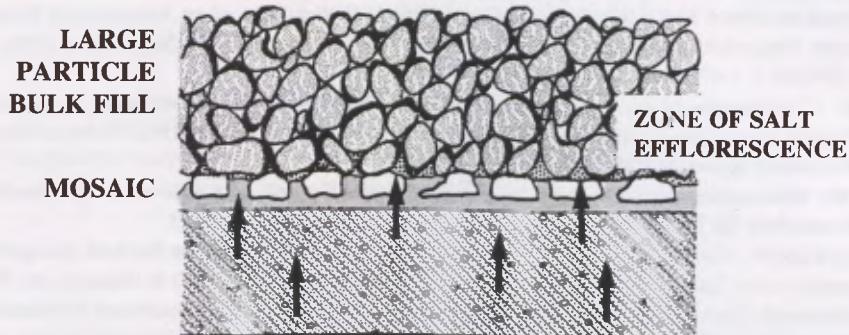
**Fig. 2:** Damaging bulk fill – Capillary water carrying soluble salts evaporates at the mosaic/fill interface due to the voids between the fill particles. As a result the soluble salts recrystallize and damage occurs.

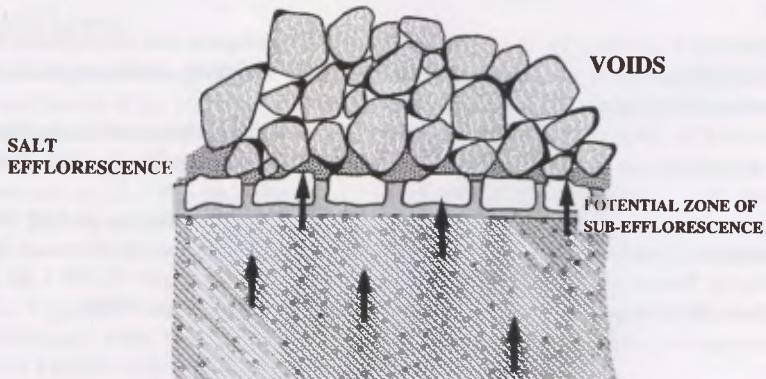
**Fig. 3:** Detail of damaging bulk fill – Note the salt efflorescence in the voids created by the lack of contact between the particles of the bulk fill

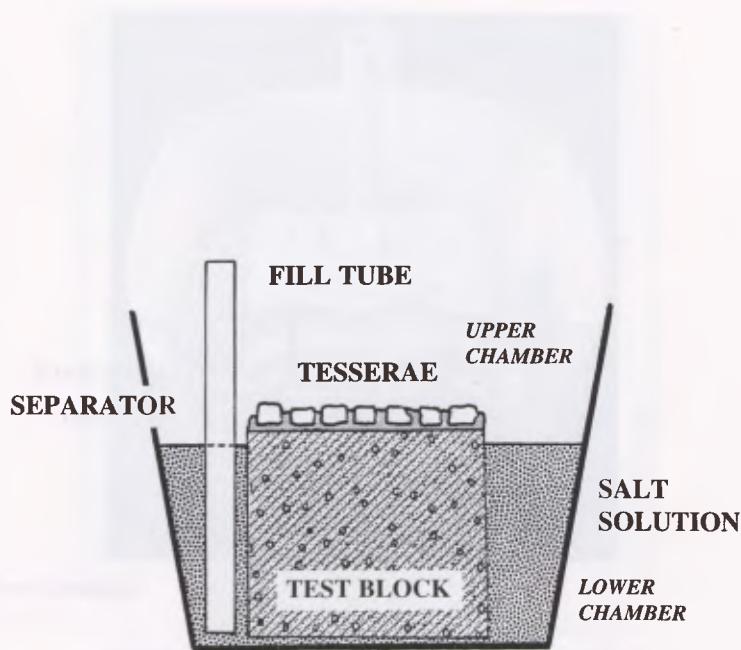
Fig. 4: Test container with mosaic block

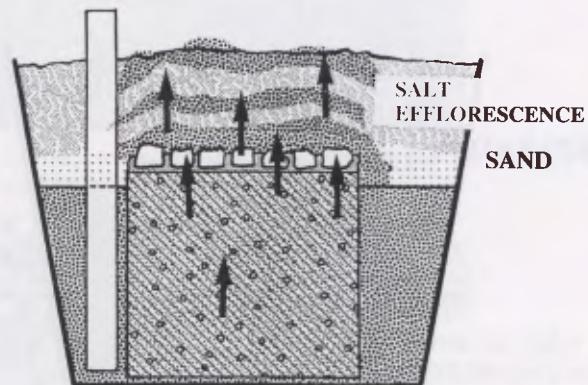
**Fig. 6:** Soil with initial layer of sand – Salt efflorescence occurred at the mosaic surface, at the interface with the sand and the mosaic and to a limited degree within the soil bulk fill.

**10. SOIL BULK FILL WITH INITIAL LAYER OF SAND:** Approx. 0. 5cm of clean sand was laid over the mosaic surface and subsequently covered with approx. 4. 5cm of soil. During the test cycling increasing evidence of salt efflorescence appeared on the surface of the soil. Upon excavation the soil appeared slightly consolidated just below the upper surface (Fig. 6). The sand layer, however, was completely loose. There was only minor evidence of salt efflorescence at the mosaic surface. Obviously the sand had effectively transported the salt-laden water to the soil where it was then transported to the surface. Salt efflorescence occurred at the surface of the soil or just below.

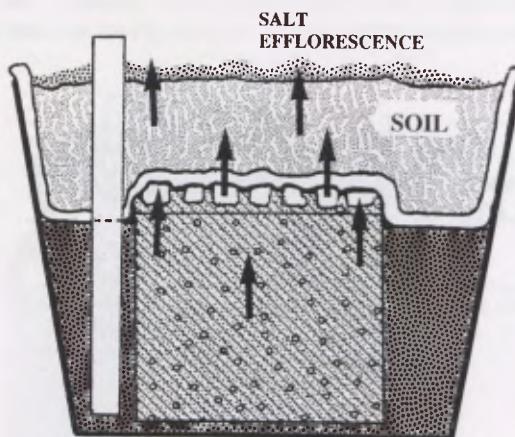
**Fig. 7:** Soil with geo-textile interface – salt efflorescence did not occur at the mosaic surface but did occur at the upper surface of the bulk fill.

**11. SOIL BULK FILL WITH GEOTEXTILE INTERFACE:** Approx. 5cm of soil was laid onto a geotextile barrier which was in intimate contact with the mosaic surface. During the test cycling salt efflorescence on the soil surface was noted within 24 hours

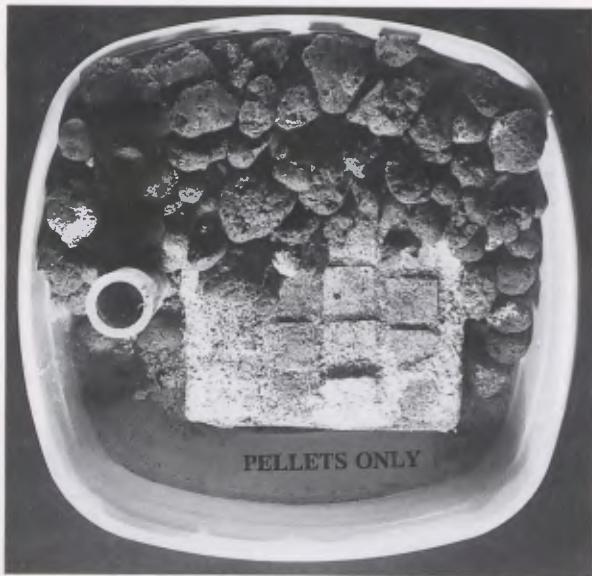
**Photo 3:** Test #3, ceramic pellets – Note the salt efflorescence on the mosaic surface

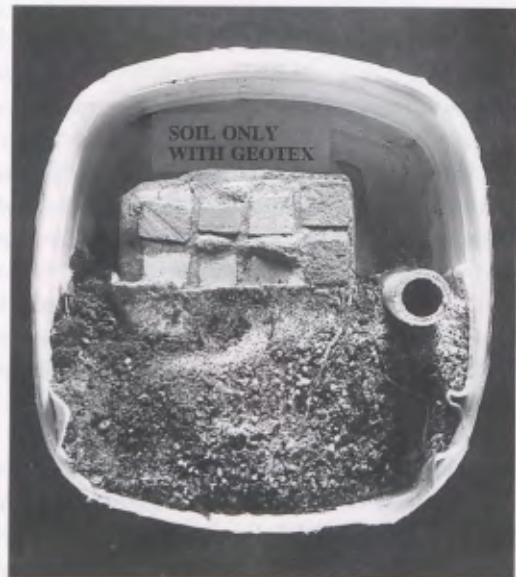
**Photo 5:** Test #11, soil bulk with geotextile interface – Note the salt efflorescence on the surface of the unexcavated fill and the lack of salts at the surface of the mosaic.

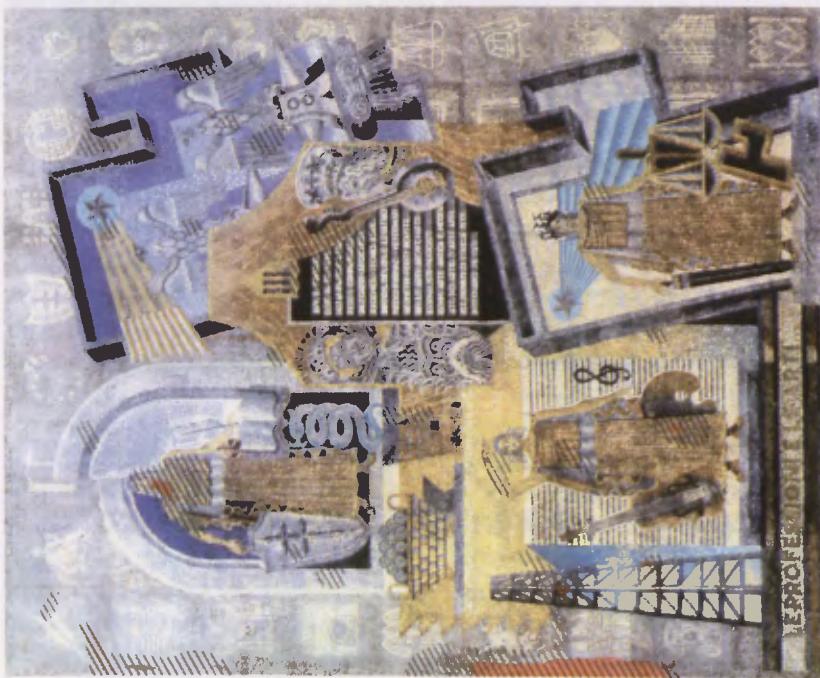
Fig. 1 – Stato di Conservazione del mosaico di Depero

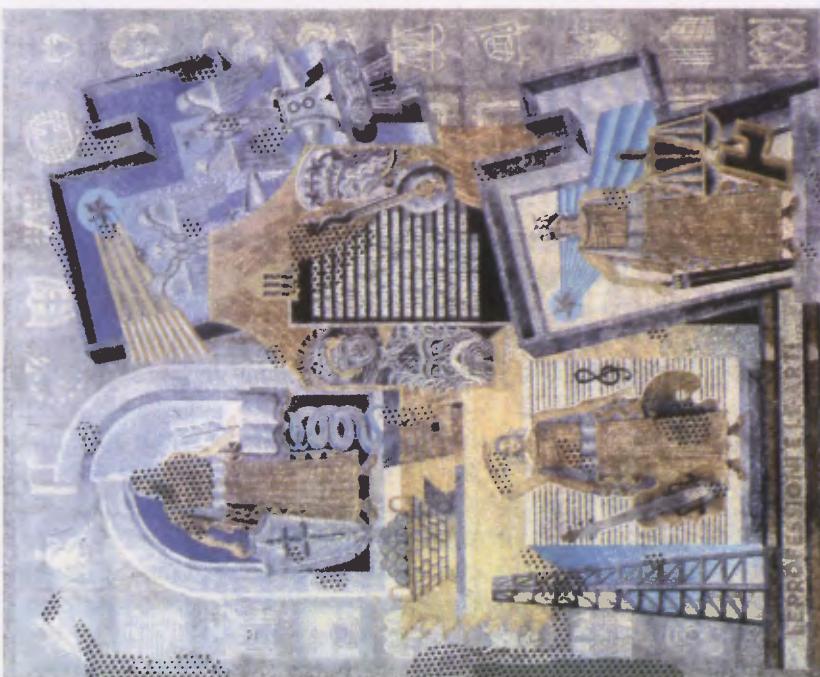
Fig. 2 – Interventi di Restauro nel mosaico di Depero

- Distacchi di Profondità
- Lacune delle Tessere Musive
- Reintegrazione delle Tessere Musive

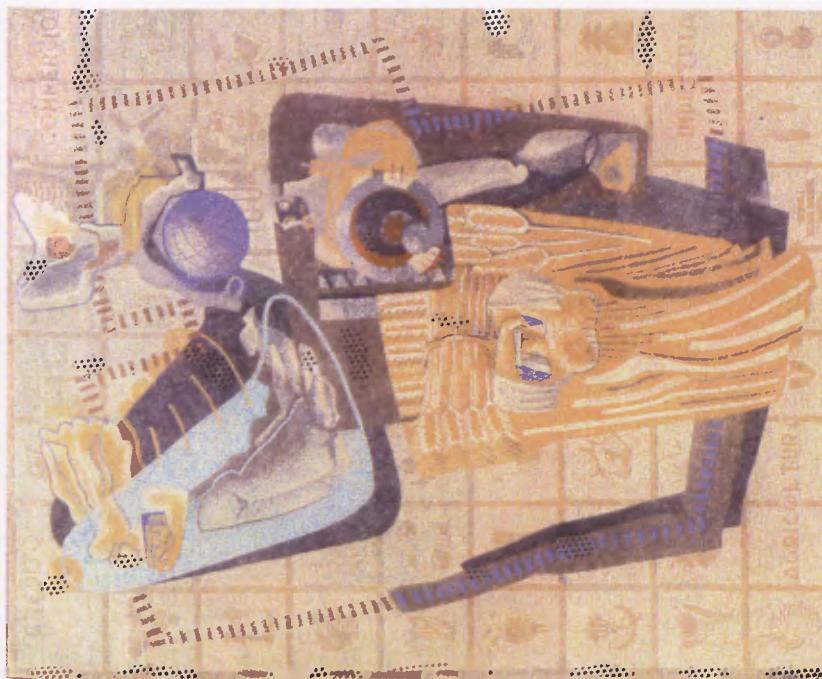
Fig. 4 – Interventi di Restauro nel mosaico di Prampolini

- Consolidamenti di Profondità
- Reintegrazione delle Tessere Musive

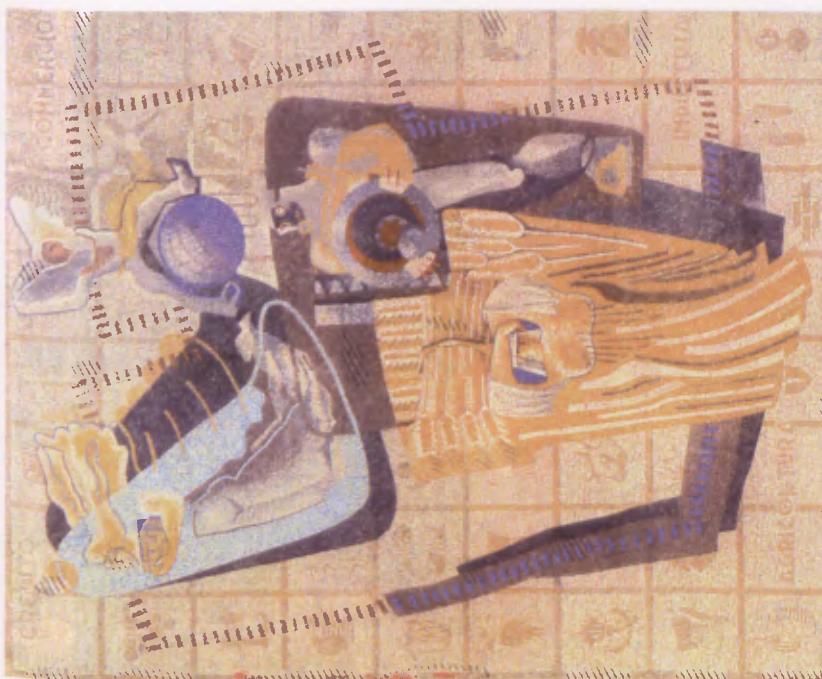
Fig. 3 – Stato di Conservazione del mosaico di Prampolini

- Distacchi di Profondità
- Lacune delle Tessere Musive

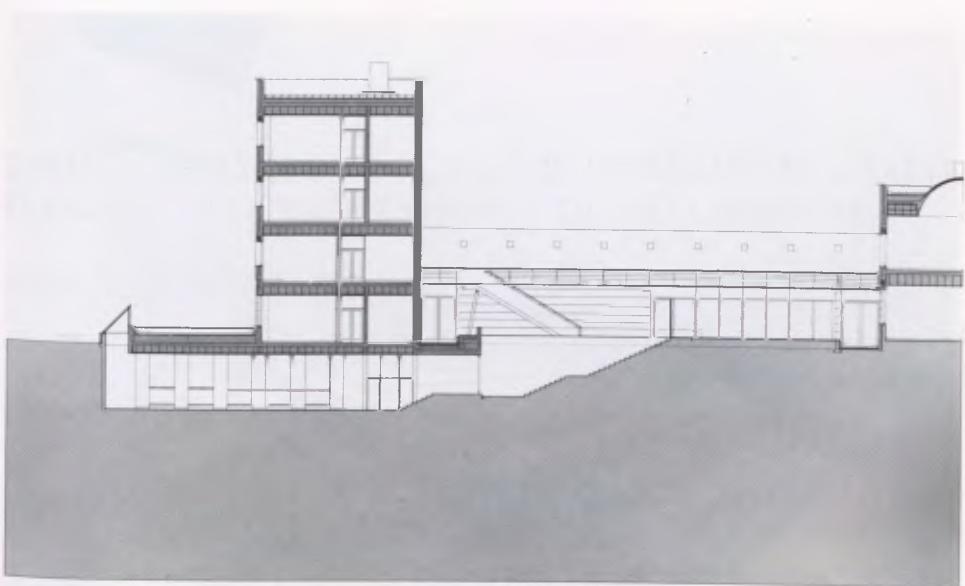
**Fig. 2 – Museu Regional de Arqueologia D. Diogo de Sousa – Bloco A – Corte transversal**

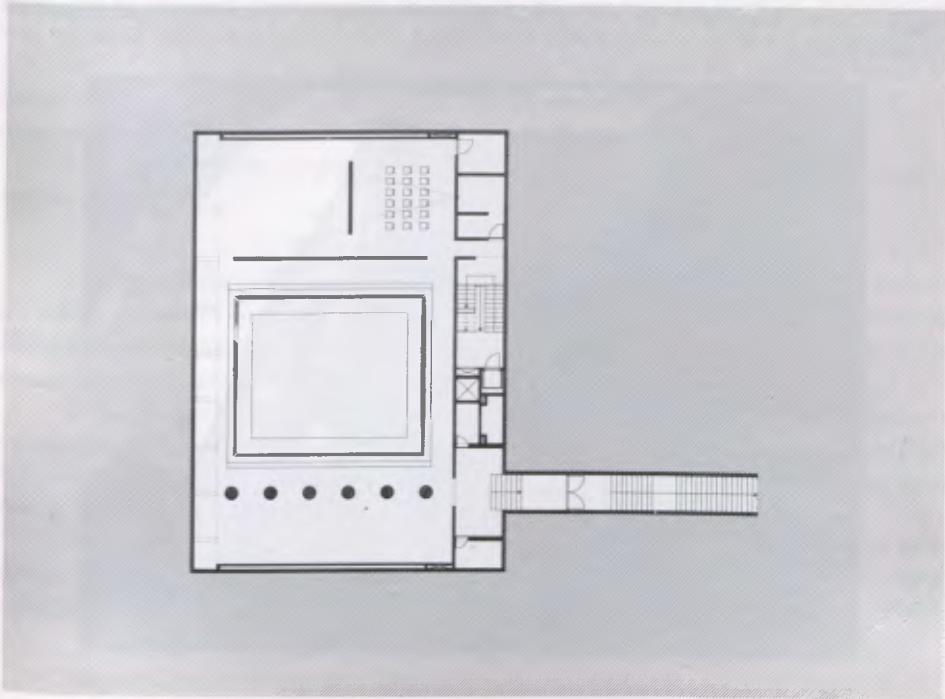
**Fig. 3 – Museu Regional de Arqueologia D. Diogo de Sousa – Planta da cave**

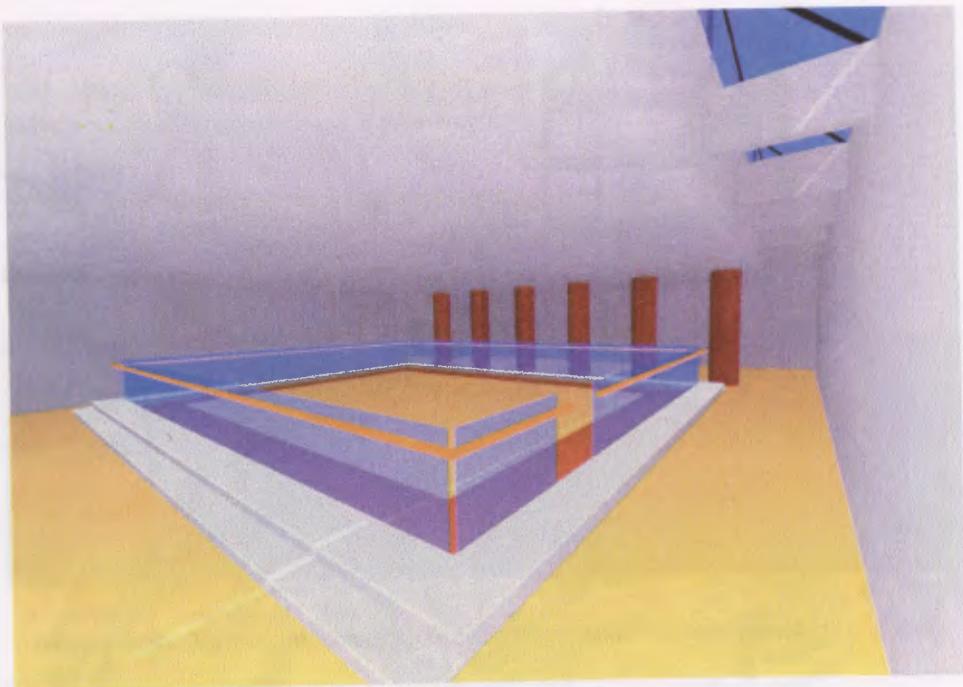
**Fig. 4 – Museu Regional de Arqueologia D. Diogo de Sousa – Projecto de enquadramento do Mosaico Romano**

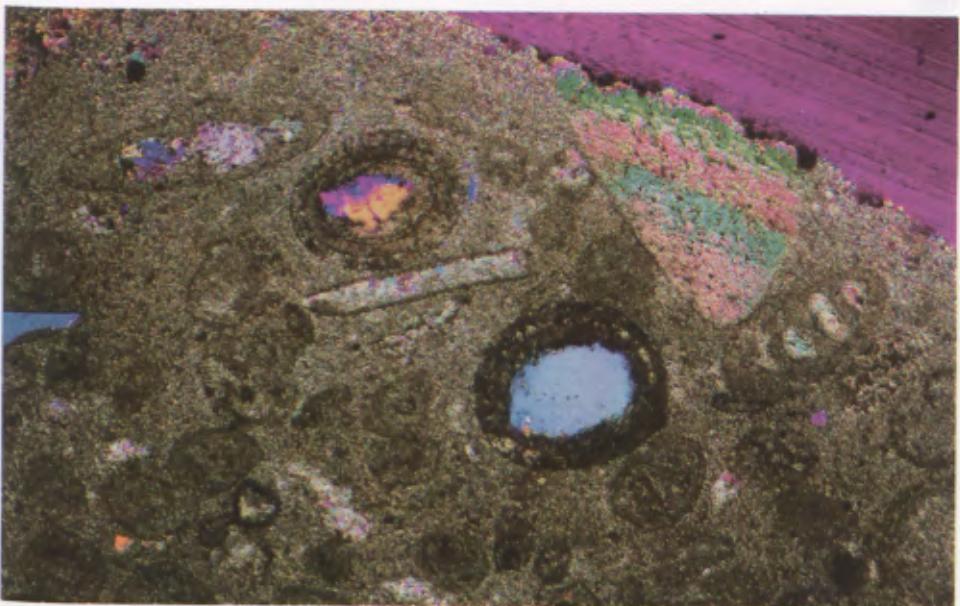
**Fig. 2:** Fotografía con Microscopio Petrográfico, 40 aumentos. Compensador de yeso. Muestra de tesela negra. Se trata de una caliza de origen orgánico con gran cantidad de foraminíferos que incluso en algunos casos se encuentran en proceso de cristalización.

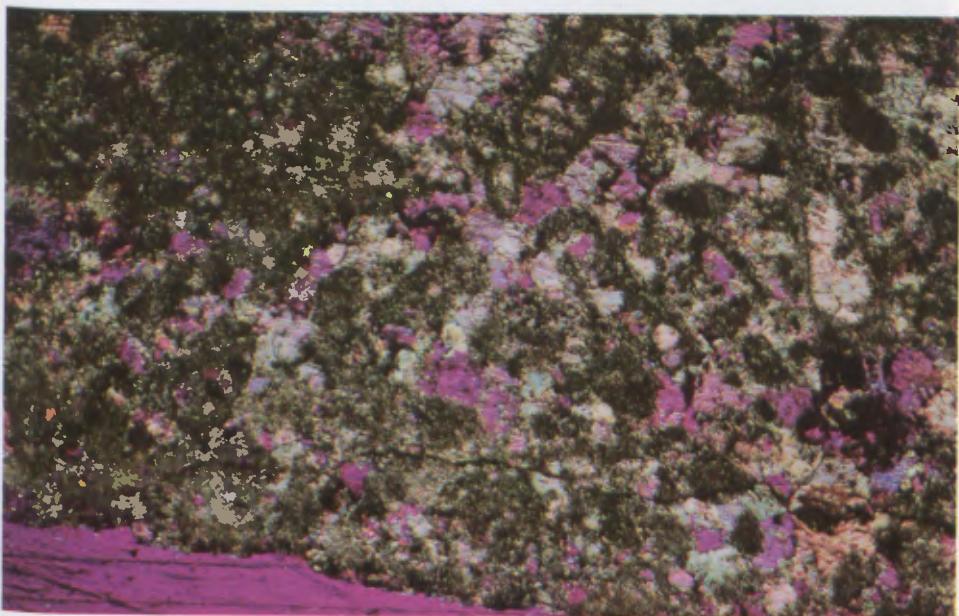
**Fig. 3:** Fotografía con Microscopio Petrográfico. 40 aumentos. Compensador de yeso. Muestra de tesela blanca. Se aprecian con detalle los fósiles recristalizados, así como la pequeña falla que forma la rotura. Se pudo comprobar cómo este material ha desarrollado una mayor costra de alteración, con un comportamiento diferencial con respecto a la tesela negra.

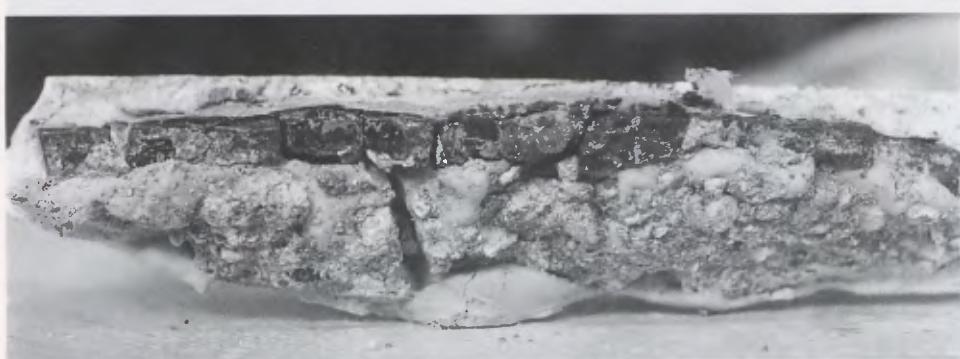
**Fig. 4:** Estratigrafía del conjunto de capas que forman el mortero en un fragmento desprendido, donde se aprecian también los materiales utilizados en el arranque.

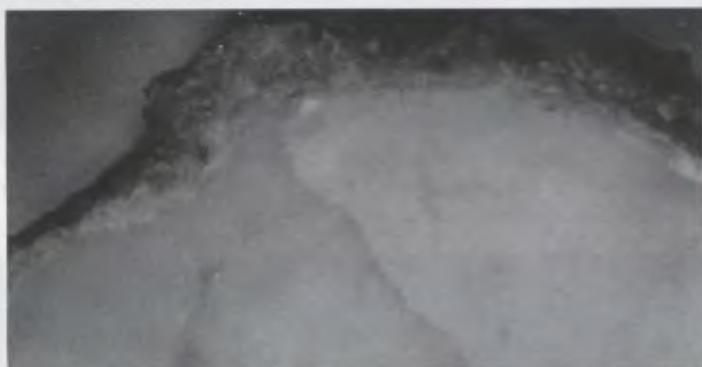
**Fig. 5:** Fotografía con Microscopio Optico, 50 aumentos. Luz Polarizada. Muestra de tesela blanca donde, además de la fisura transversal, se aprecia la fuerte agregación de la capa de concreción que la cubre.

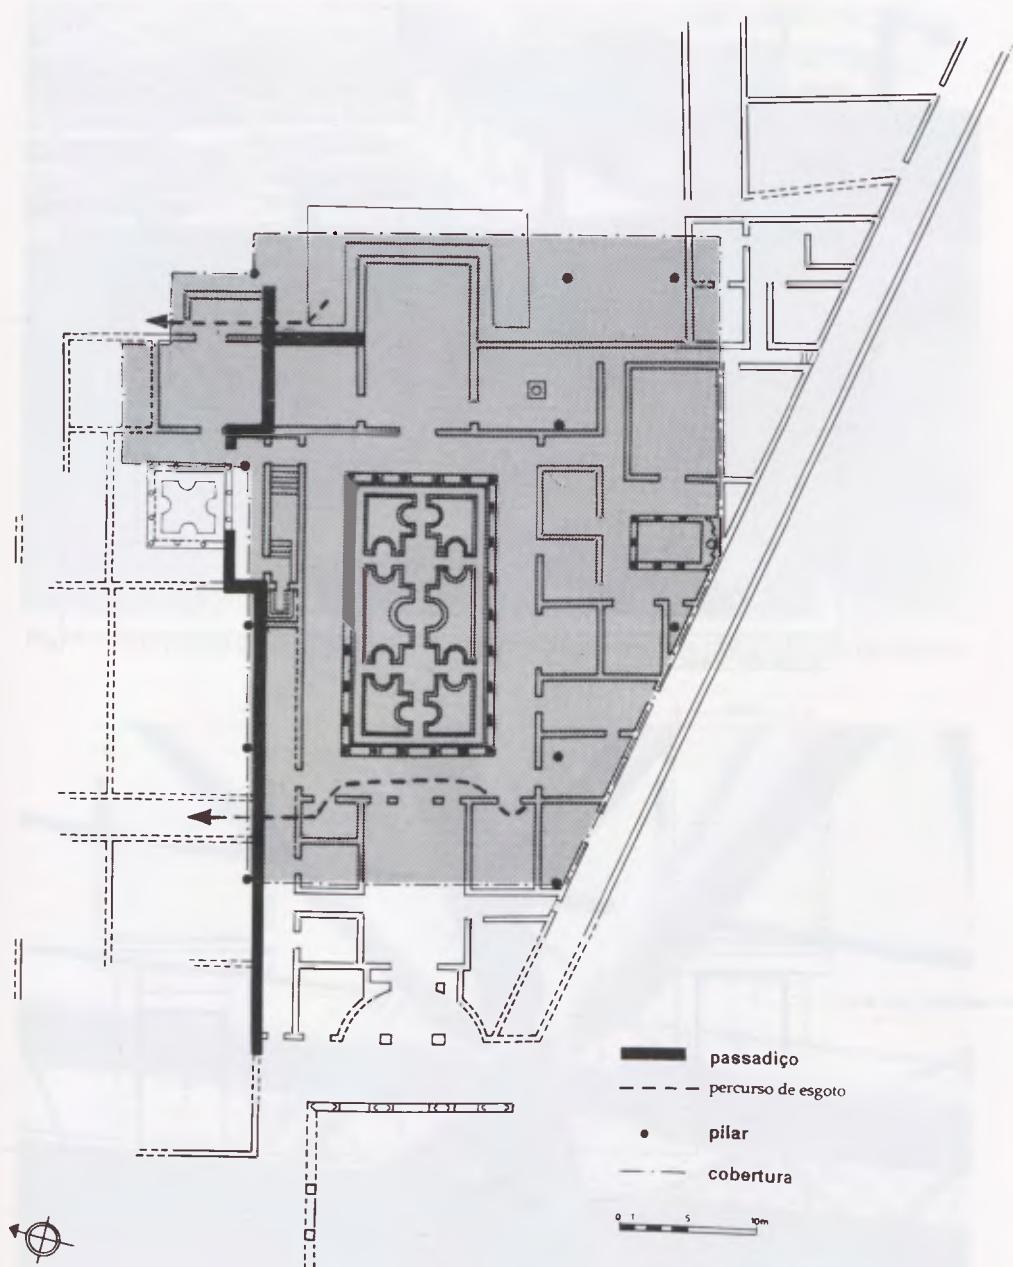
**Fig. 1 – Planta da Casa dos Repuxos e implantação da cobertura, do passadiço e da drenagem das águas pluviais.**

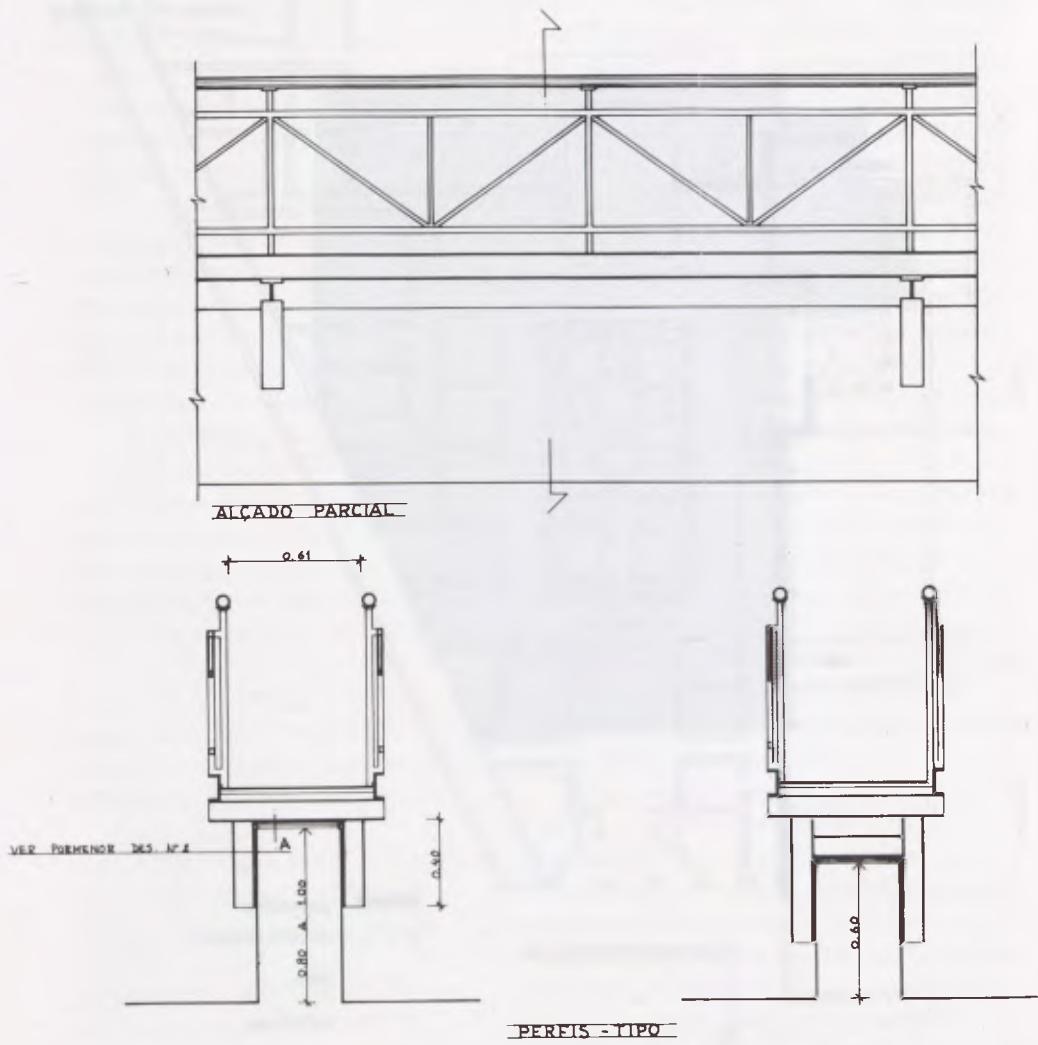
Fig. 2 – Alçado parcial e perfis-tipo do passadiço metálico.

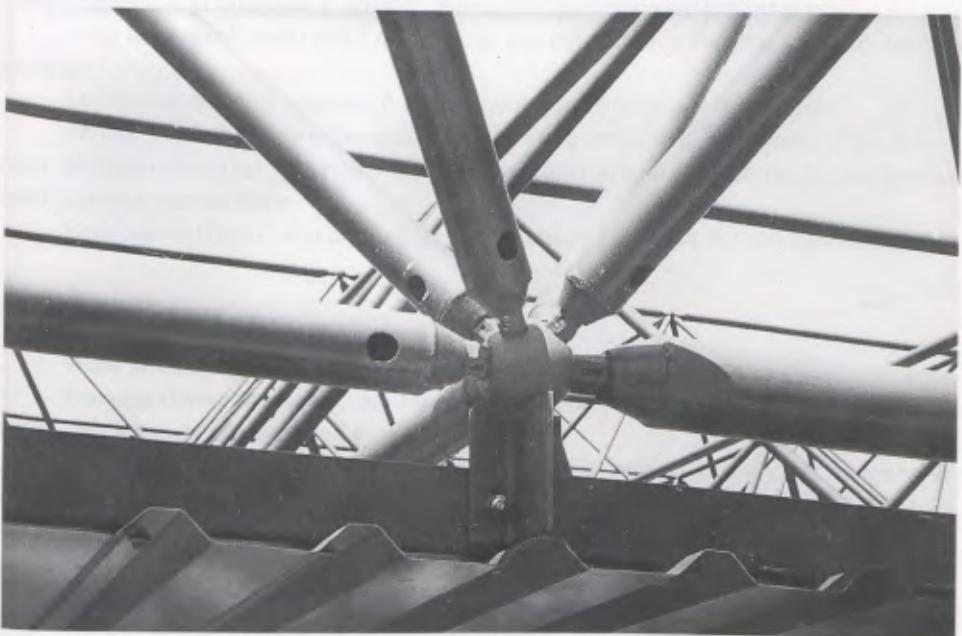
Fig. 4 – Pormenor da estrutura espacial em fase de montagem.

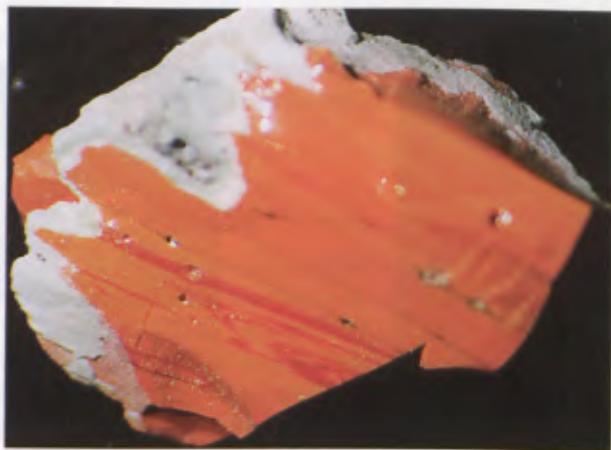
**Fig. 2:** An orange vitreous tessera containing dark and reddish veins. The alteration product is a clear green coloured one.

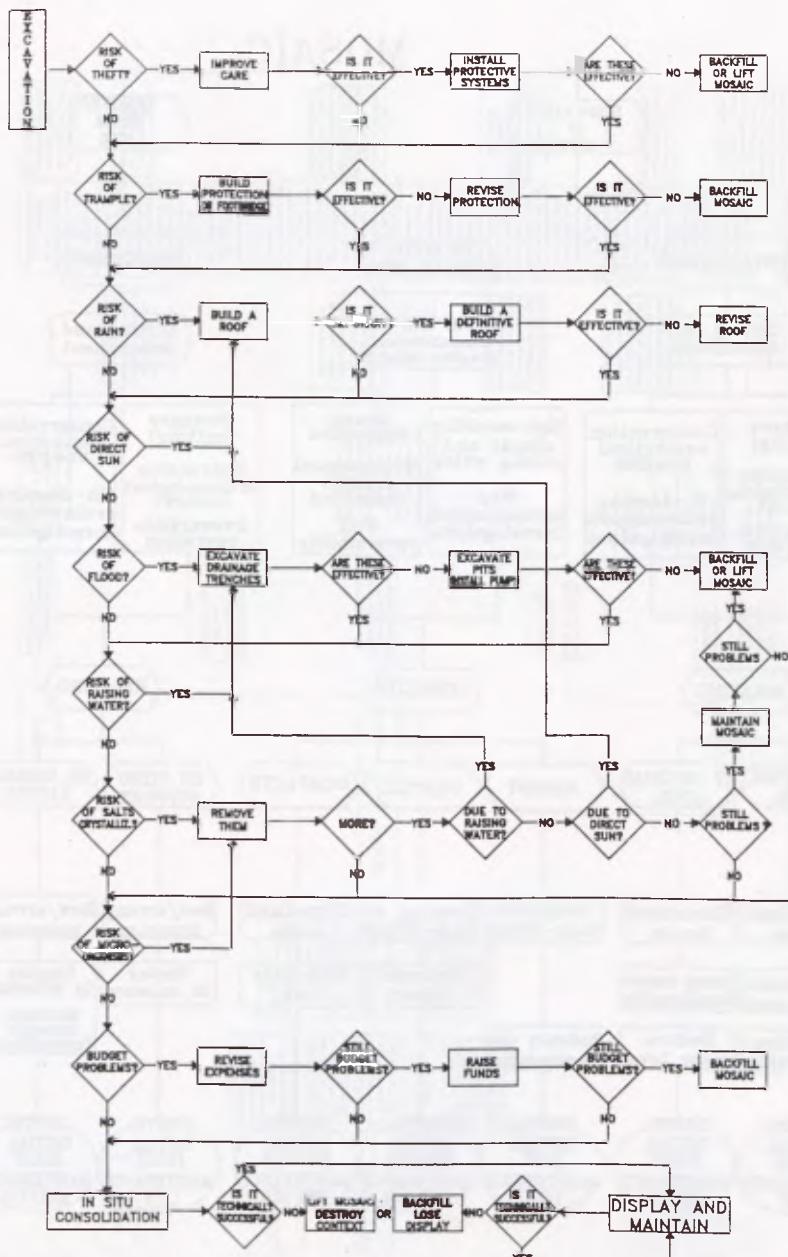
**Fig. 1** – Diagram related to a polychrome Roman floor mosaic, from Sefforis, Israel. The graph is part of a study on the future conservation of the monument. In the graph are listed the operations to undertake following determining risk factors such as theft, foot traffic, rain, exposure to sun, flooding, rising humidity, crystallization of soluble salts, micro-organisms, lack of funds.

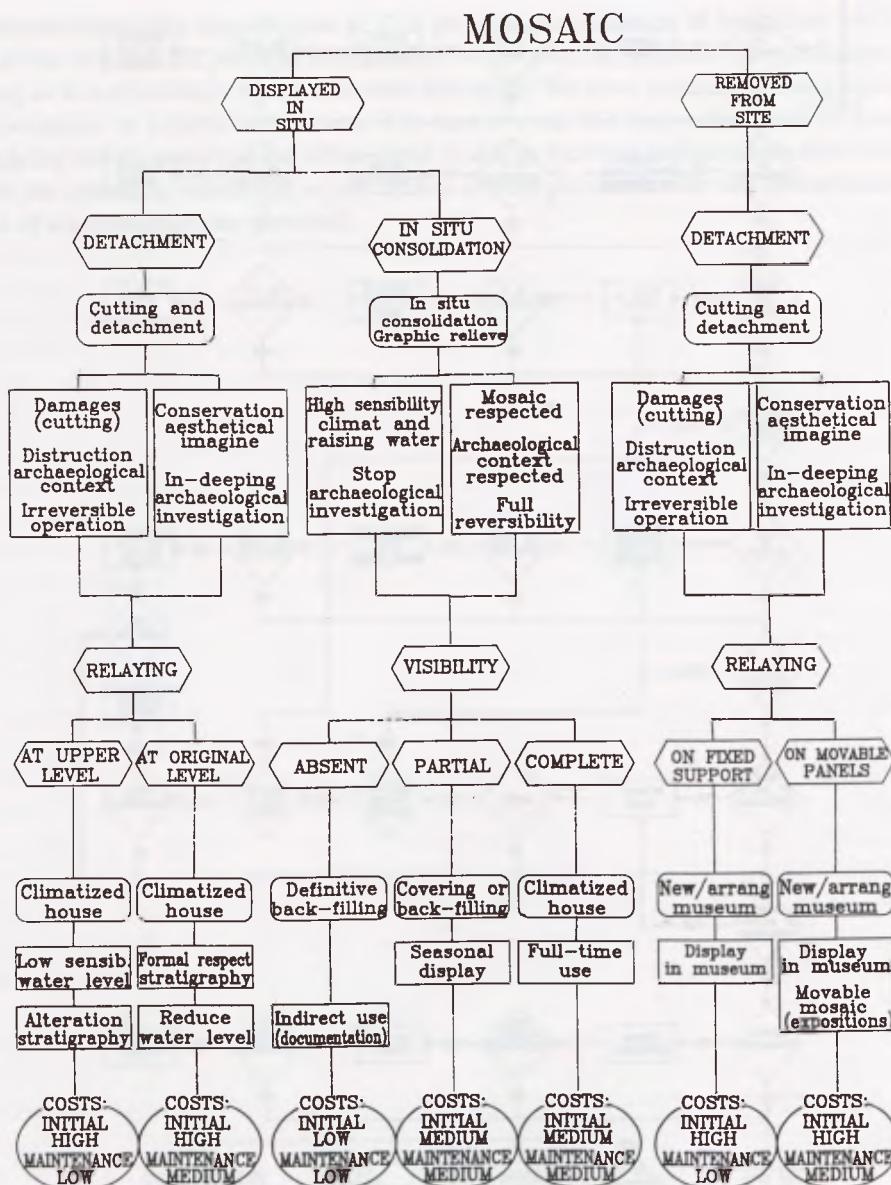
**Fig. 2** – Diagram referred to a polychrome mosaic floor of a Roman villa, from Vallon, Switzerland. The graph illustrates operations, consequences and costs, starting from the various explanatory options possible: a general picture of the situation and in which all the possible options appear, starting from the exposition of the mosaic *in situ*, with the consolidation or detachment and reattachment, up to the removal from the site itself.
