EL Estudio Y LA Conservación
DE LA Cerámica Decorada
EN Arquitectura
UN COMPENDIO DE COLABORACIONES

Roma, Enero 2001 - Junio 2002

ICCROM – Centro Internacional de Estudios
para la Conservación y la Restauración de Bienes Culturales
y **Academia de España en Roma**

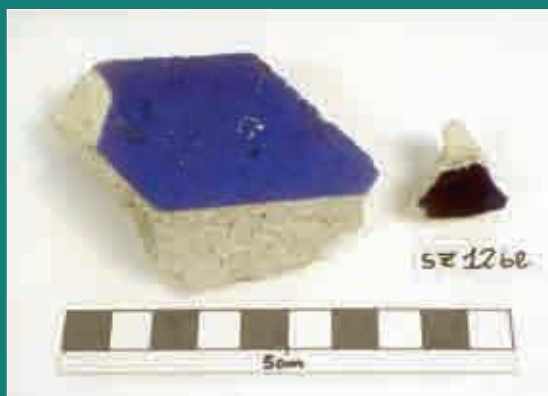
FIGURA 1
Frammento di
ceramica islamica
con impasto di tipo
"stonepaste",
proveniente dal
mausoleo di Shahi
Zinde, Samarcanda,
Uzbekistan.

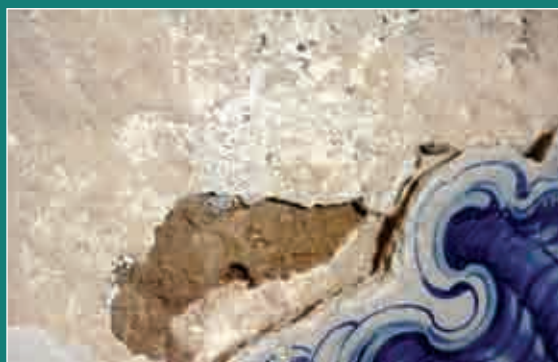
FIGURE 7 Tile cleaning with an air compressed vibrotool.

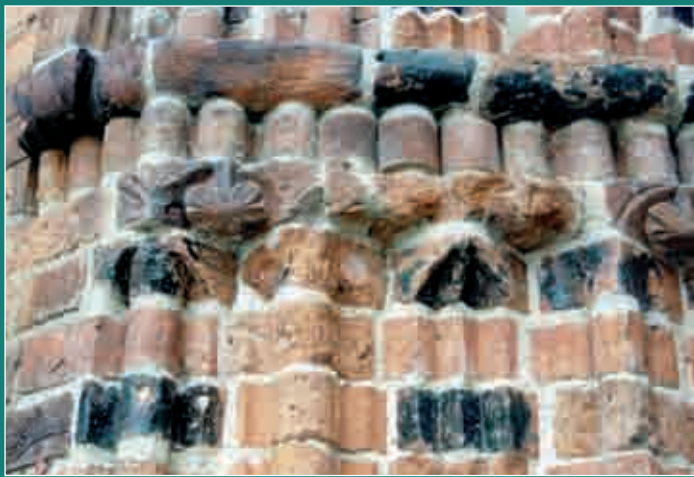
FIGURE 5 (LEFT BOTTOM)
Extremely damaged bricks of the St. Jakobi church in Perleberg, Brandenburg, Germany.

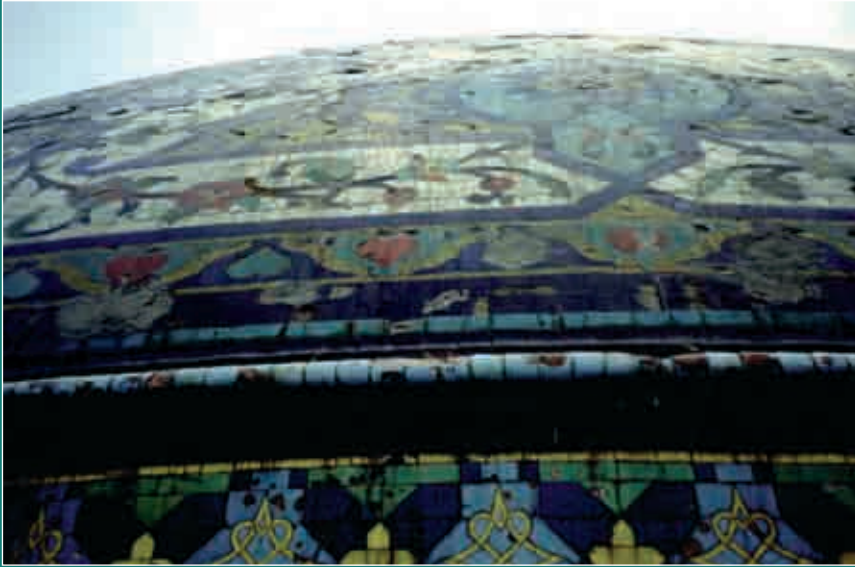
FIGURE 7 Masjid-e Sepahsâlâr, Tehran, dome in need of repair (photo 1991).

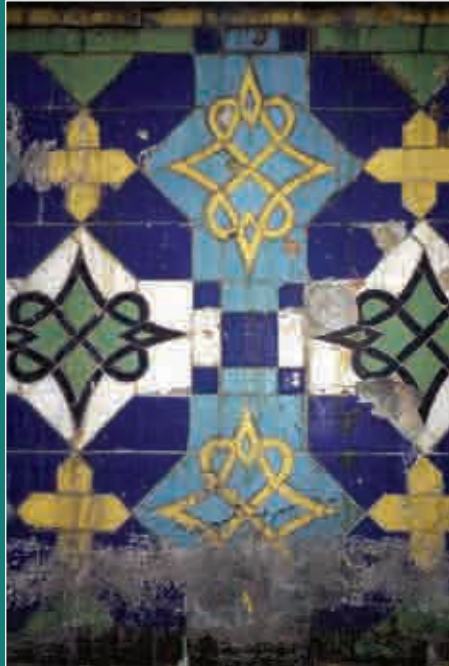
FIGURE 8 Masjid-e Sepahsâlâr, Tehran, drum, in need of repair (photo 1991).

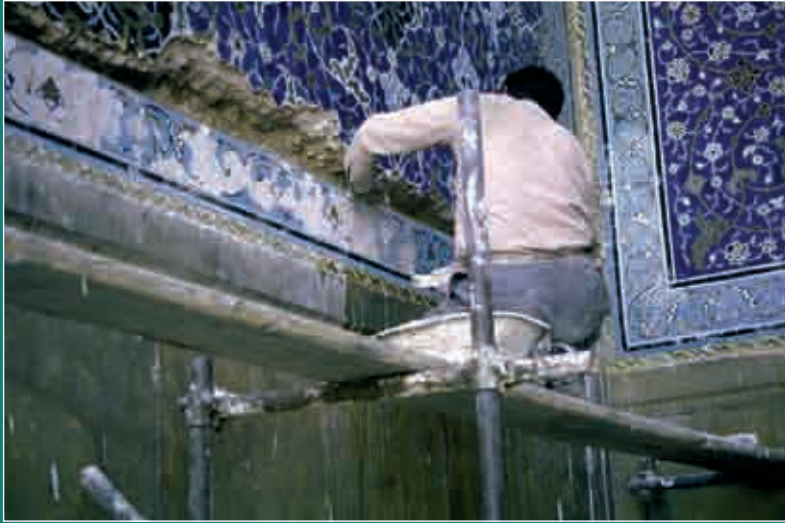
FIGURE 10 Masjid-e Shâh (Imam), Isfahan, main entrance, west façade. The upper part is faced with Haft-Rang (cuerda seca) square tiles while the band underneath is in Mo'arraq intarsia technique, both in need of repair (photo 1995).

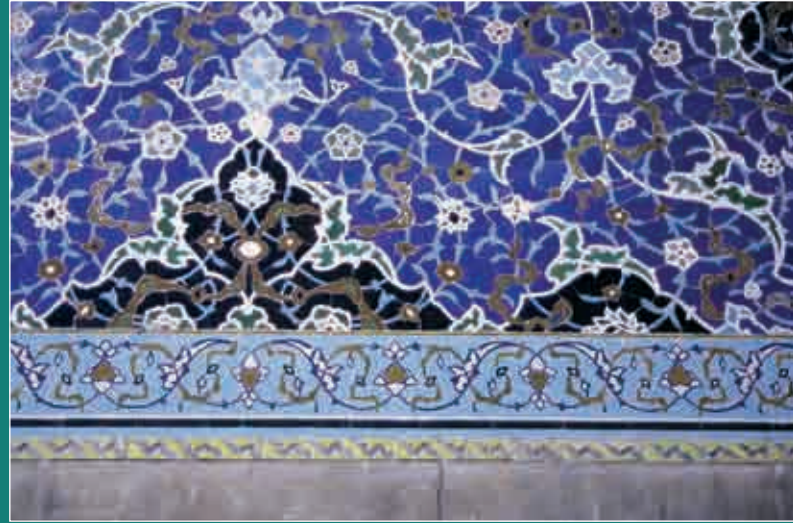
FIGURE 11 Masjid-e Shâh (Imam), Isfahan, main entrance, east façade during the repair work (photo 1995).
