mosaics n° 3
mosaïque n° 3

conservation in situ
aquileia 1983

Rome 1985

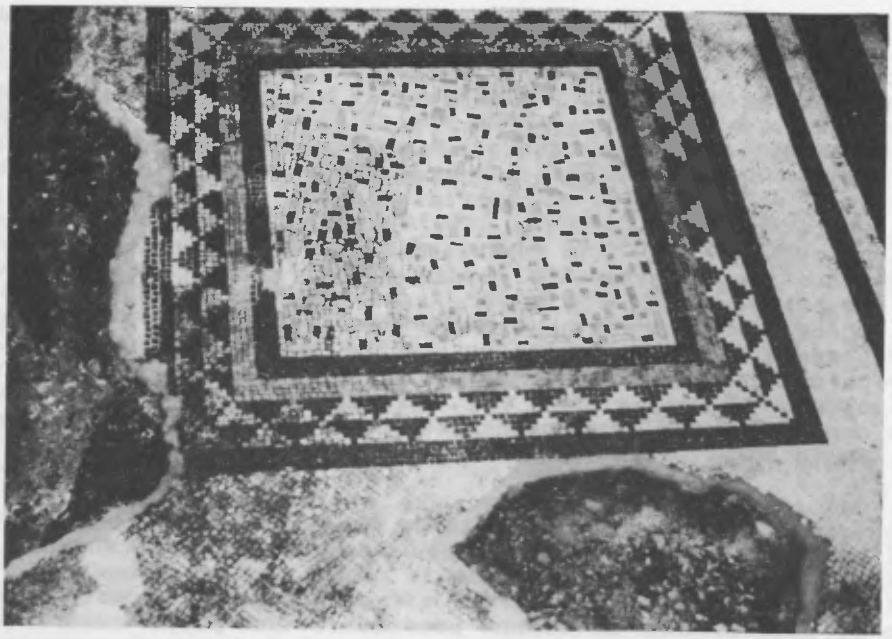
Aquileia, Cripta degli Scavi, mosaico romano. Effetto della luce in ambiente ad alto tasso di umidità: il mosaico si ricopre di verde.

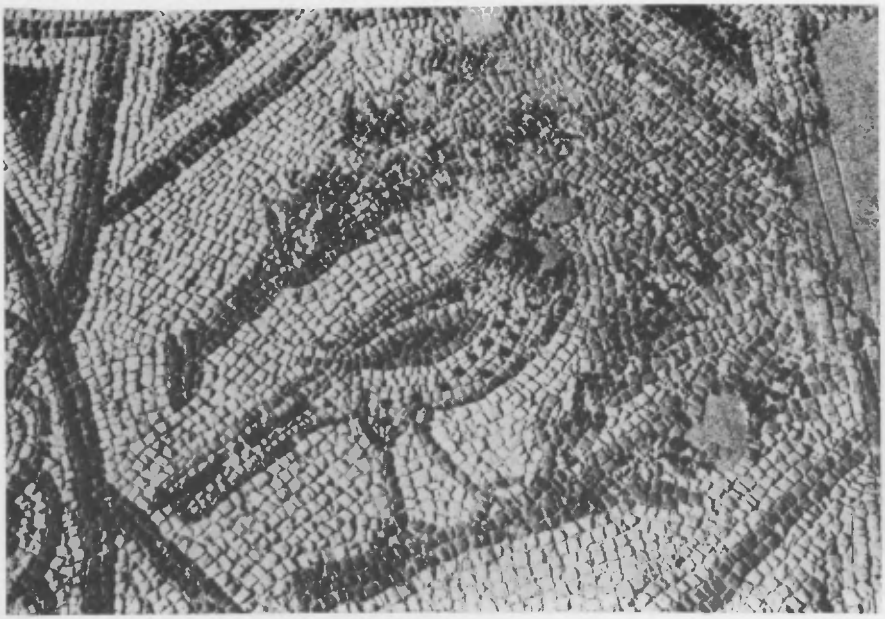
Aquileia, Scavo all'aperto del fondo demaniale CAL. Mosaico tardoantico notevolmente degradato dall'azione del fuoco.

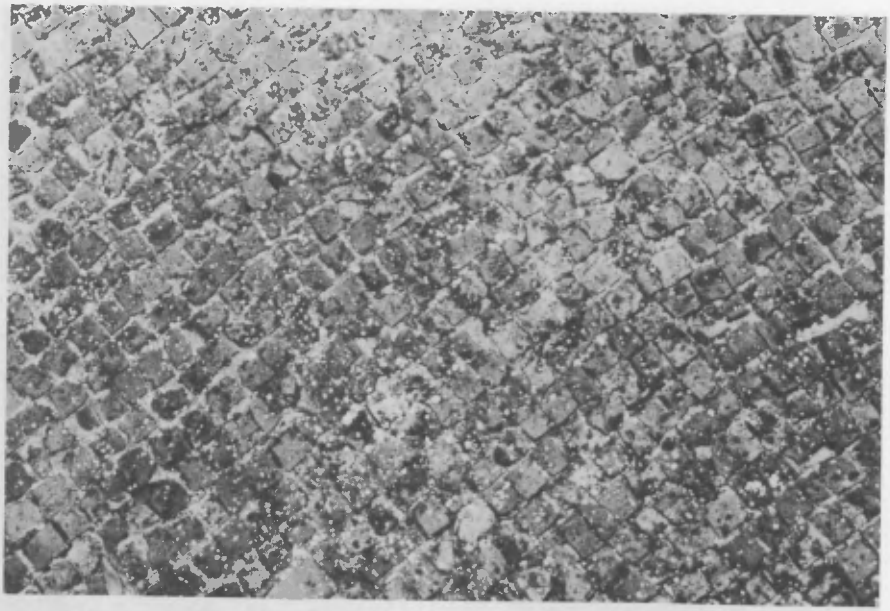
Aquileia, Scavo all'aperto del fondo demaniale Cossar, pavimento in cotto strappato e rimesso su letto di cemento trent'anni fa. Il pavimento è aggredito dai licheni.

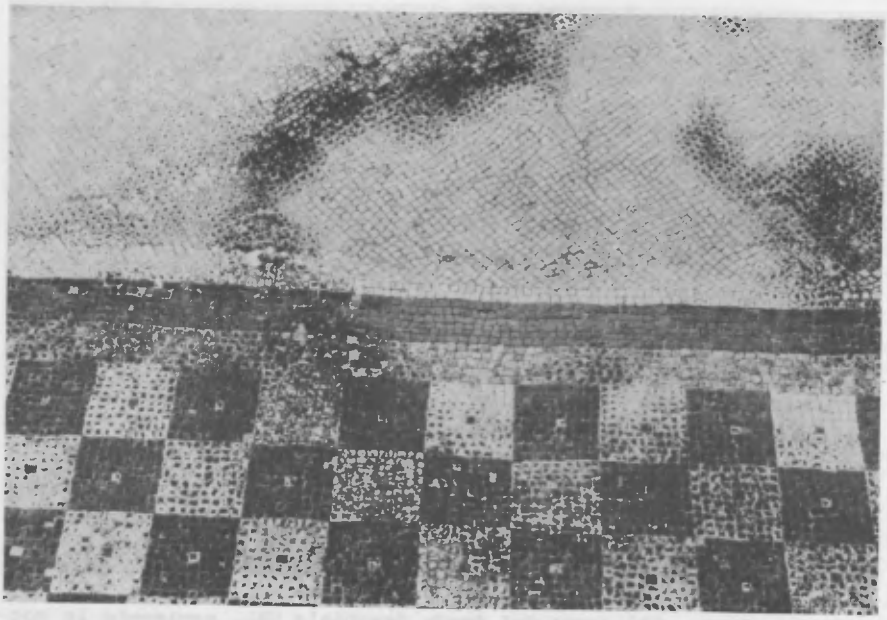
Aquileia, Scavo all'aperto del fondo demaniale Cossar, mosaico con incrostazioni calcaree dovute al ristagno dell'acqua.

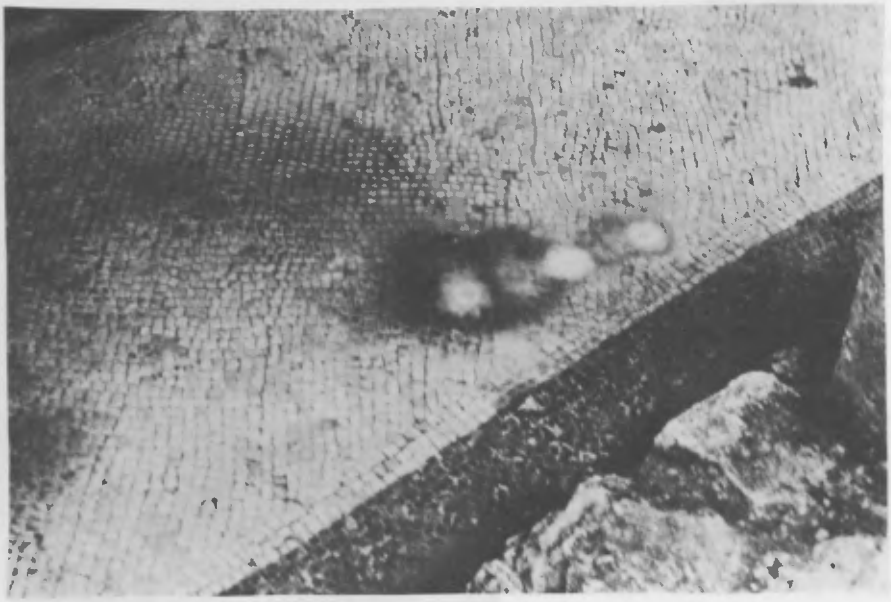
Aquileia, Scavo all'aperto del fondo demaniale Cossar, incrostazioni di cemento sul mosaico sottostante al mosaico con scena di pesca, dovute ad infiltrazione d'acqua attraverso il supporto del mosaico soprastante.

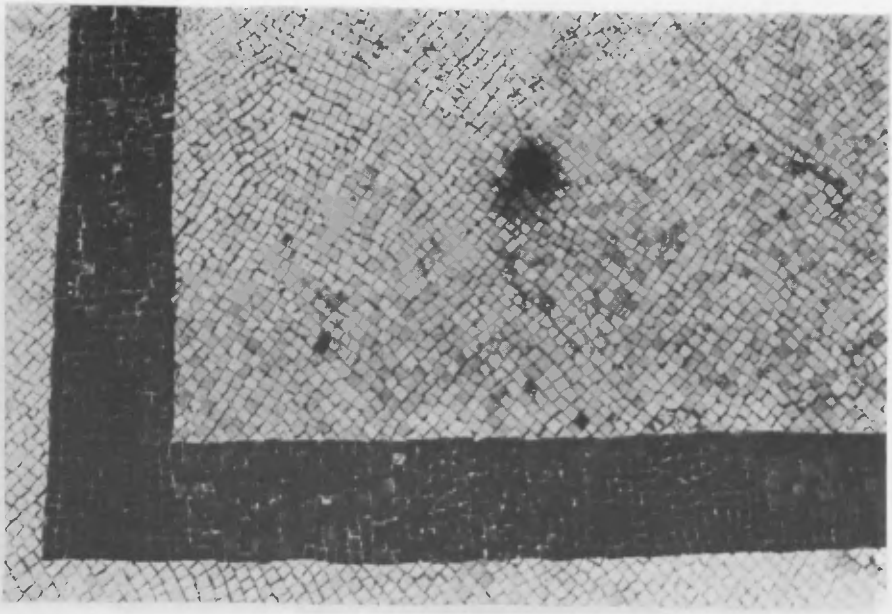
Aquileia, Scavo all'aperto del fondo demaniale Cossar, mosaico bianconero strappato e messo su pannello di cemento armato venticinque anni fa. L'ossidazione del ferro ha macchiato la superficie musiva.

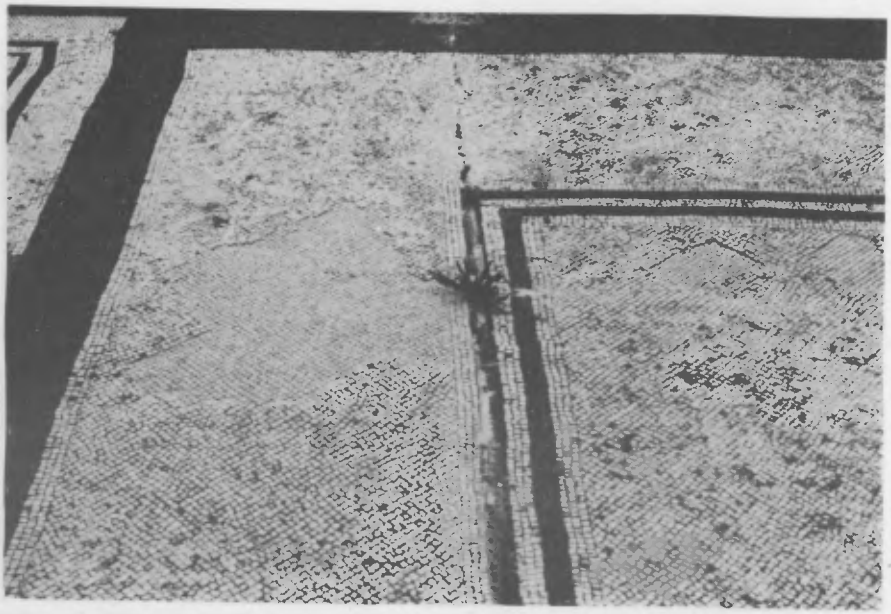
Aquileia, Scavo all'aperto del fondo demaniale Beneficio Parrocchiale, mosaico bianconero strappato e messo su pannelli in cemento armato vent'anni fa. Le suture fra i pannelli sono state risarcite dal restauro, ma si riaprono per dilatazione.

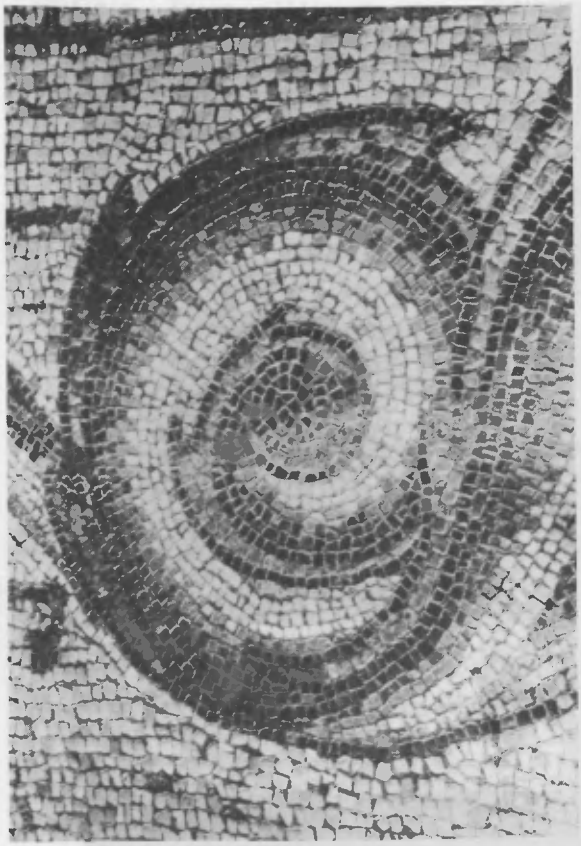
Aquileia, Basilica, mosaico teodoriano, particolare del pistrice che ingoia Giona. Incrostazione in coincidenza delle fughe fra le tessere, dovuta a stuccatura mal fatta.

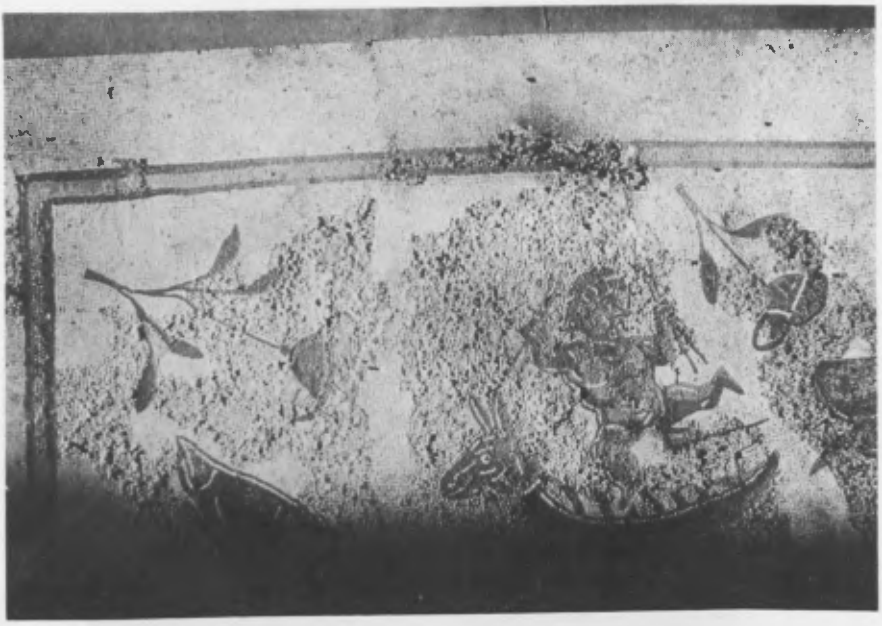
Fig. 2 Roma, Museo delle Terme. Mosaico di Collemancio. Particolare della figura precedente, angolo in basso a destra. E' evidente il contrasto tra lo stato del tessellato originale e le cuciture di restauro che, sul bordo, assumono un carattere di vera e propria ricostruzione. La compattezza delle zone ricostituite mostra in tutta evidenza la sostanziale diversita' tra un materiale e l'altro: tale da originare stress e pericolose tensioni all' interno dell'insieme musivo. Tutto cio' e' dimostrato dallo stato di deperimento del mosaico originale. E' visibile inoltre il danno causato dal ferro del supporto "esploso" per effetto di rigonfiamento dell'ossido. E' da notare che il mosaico era conservato in ambiente coperto.

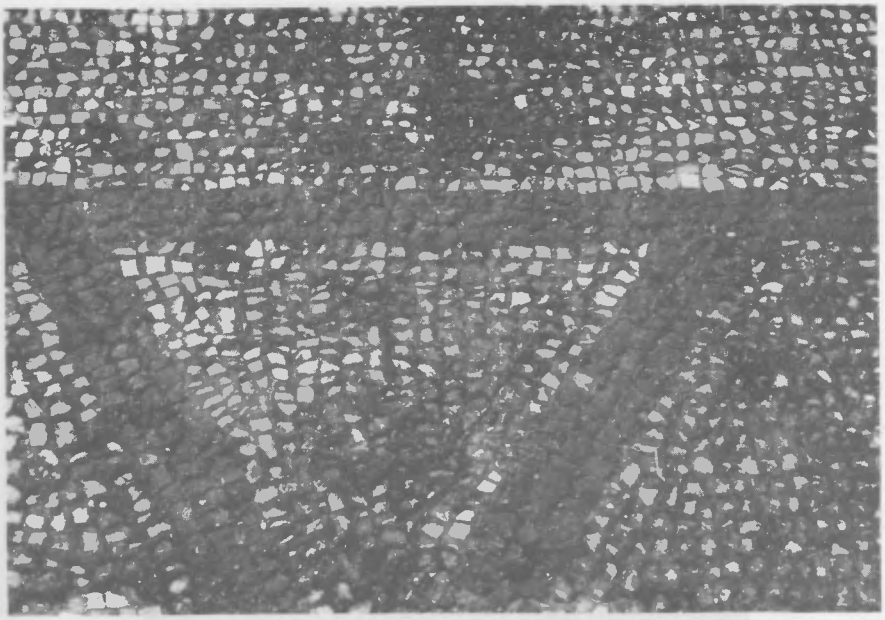
Fig. 11 Roma, Terme di Caracalla, ambiente attiguo alla palestra orientale.
Particolare. La figura mostra come una casuale mancanza di manutenzione, anche se in una zona limitata, innesca rapidamente lo sviluppo di attacchi biologici quali muschi (nella figura) e erbe infestanti.
Mosaico restaurato con il "metodo Cassio" nel 1971.

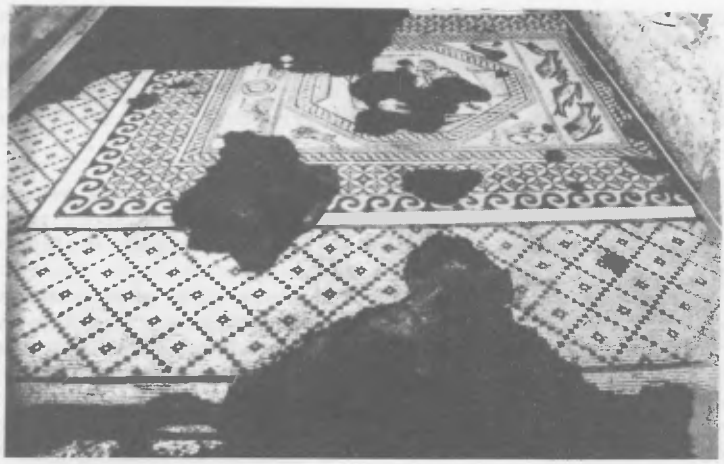
Fig. 1. The mosaic "Achaeans" in Ulpia Oescus stained by moisture seepage prior to conservation.

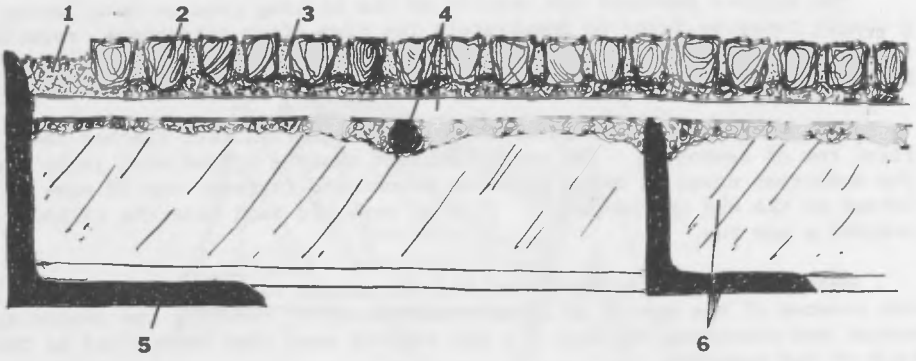
Fig. 13. Cross section of mosaic with new support

1. Epoxy foam
2. Tesserae
3. Grout
4. Stainless steel rod
5. Stainless steel outer frame
6. Stainless steel angle framework

The metal support, fabricated using a relatively heavy frame, is subdivided with smaller squares by a network of 6 mm rods welded at the intersections 23 cm apart (Fig. 13:4). This network is then welded to a system of stainless steel angle of larger squares, 90 x 90 cm (Fig. 13:6) brazed diagonally and welded to the outer supporting frame (Fig. 13:5) whose construction is designed under the direction of a structural engineer.

The completed frame is placed over the reverse side of the tesserae layer (Fig. 13:2). Foaming epoxy (Fig. 13:1) resin is poured over the frame. The epoxy resin used is Araldite 6010[6] with polyamide hardener and Araldite 840[7] which is filled with hollow glass micro-balloons[8] of 20 to 120 microns in diameter.

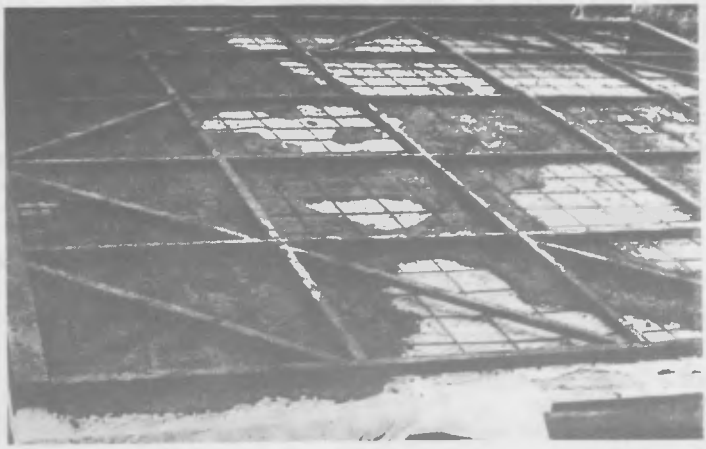
Fig. 14. Framework attop the reverse of the tesselatum.

After the curing of the resin on the frame (Fig. 14), the entire structure is turned over. For large mosaics, this is usually accomplished by using a crane (Fig. 15). The facing is taken off with boiling water or steam and after artistic reintegration is completed[9], the mosaic is moved back to its original place (Fig. 2) on concrete blocks to permit air passage under the mosaic.

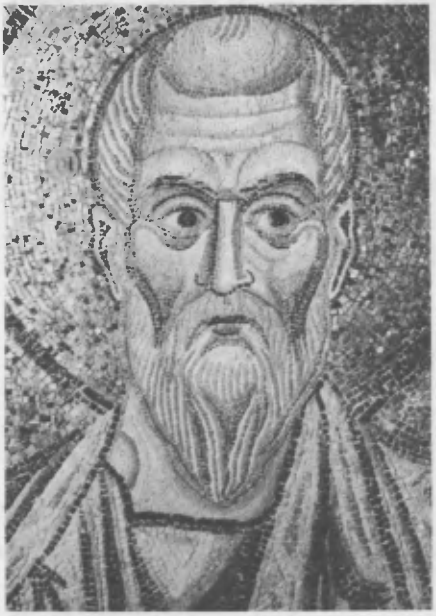
3. Original mosaic (XIth c.) head N°5, with spotty repairs, 1919-1920.

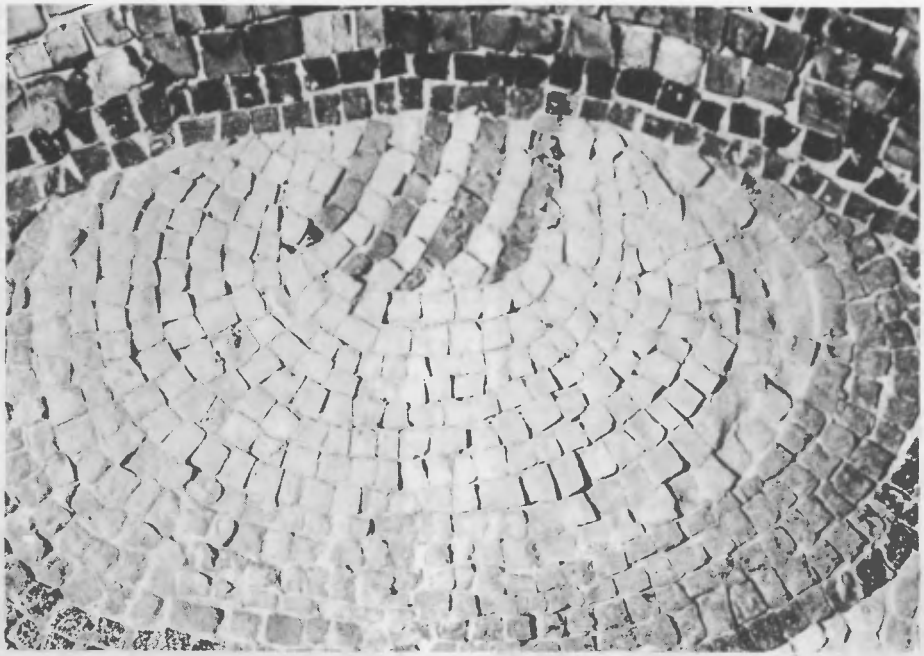
5. Close-up of head N°5: decay of original stone tesserae (pink and off-white).

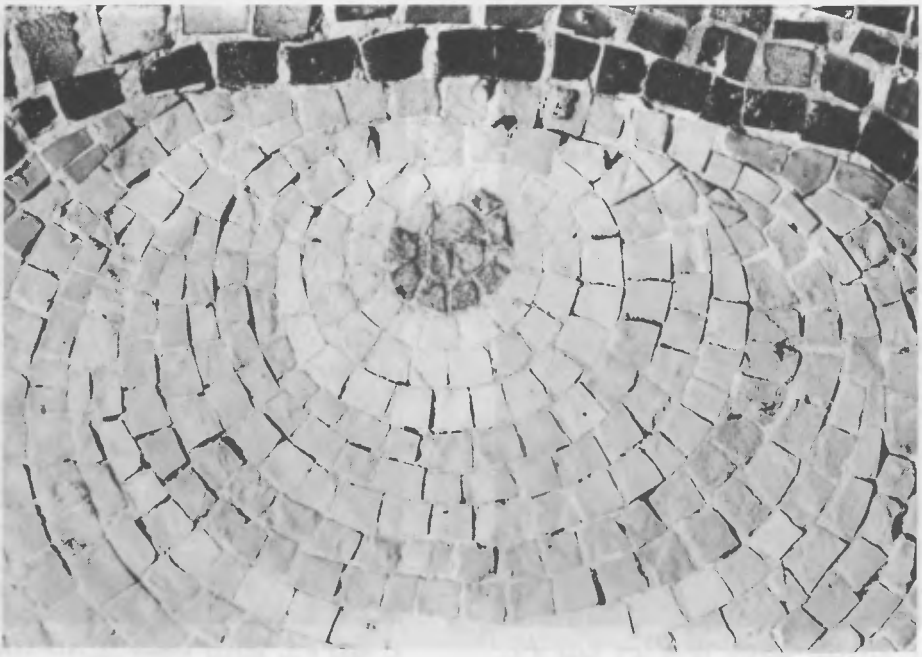
6. Close-up of head N°3: modern mosaic (1919-1920), copying and replacing damaged original.

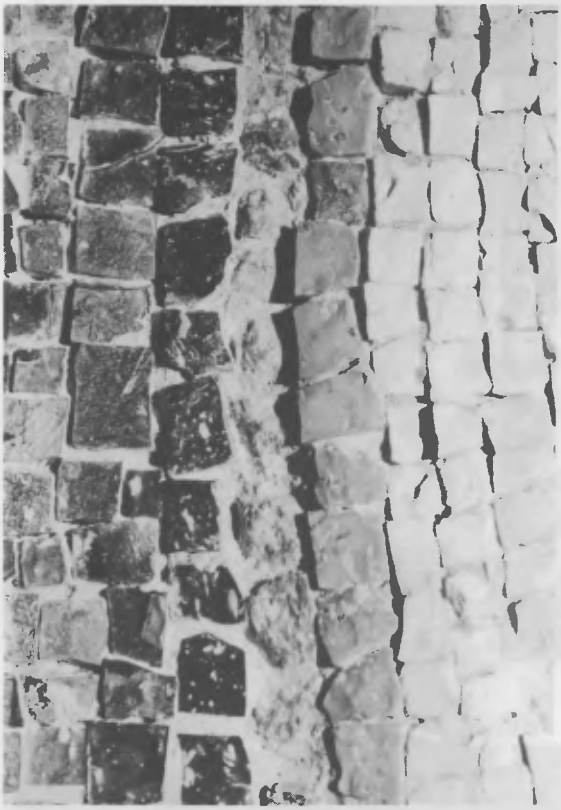
9. Corrosion of terra-cotta, close-up of Apostle N°17.

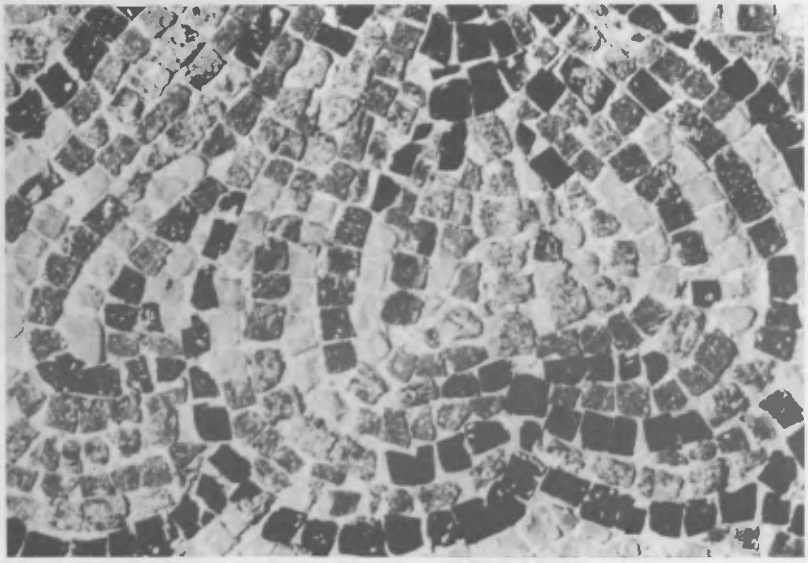
11. Original mosaic (XIth c.), head N°5, decayed white limestone (now ochre-colored) replaced on left side of chin with modern tesserae.

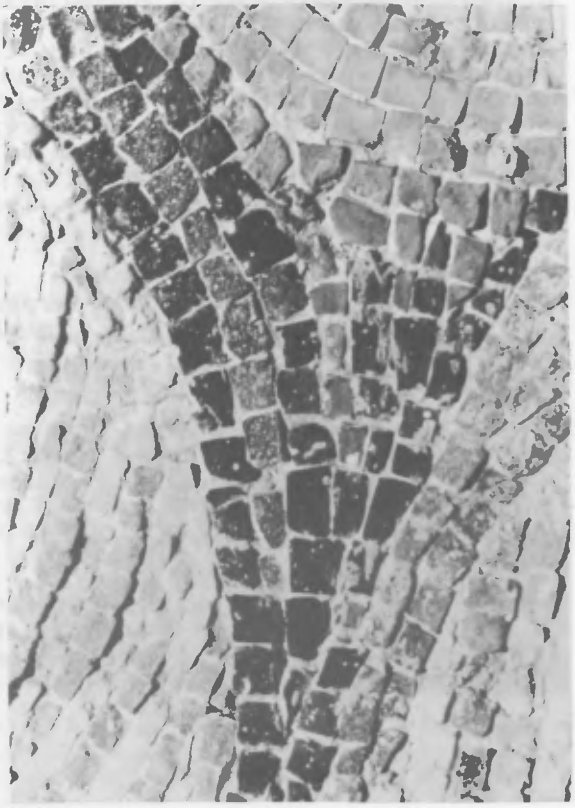
12. Close-up of head N°5, modern shiny red glass (irregular shaped) replacing original dark red glass tesserae (covered with dulling film).

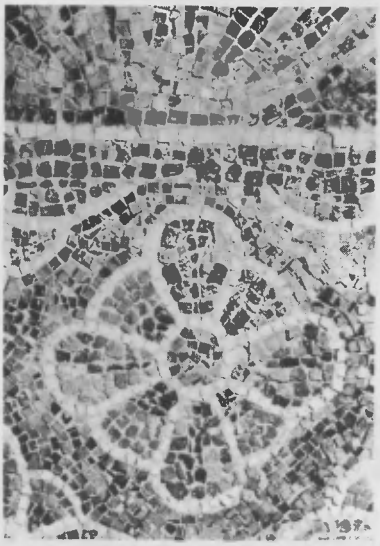
13. Mostly original: note degradation of green and dark red glass tesserae (preparatory drawing visible under one missing tessera in row of red glass, first above quatrefoil).

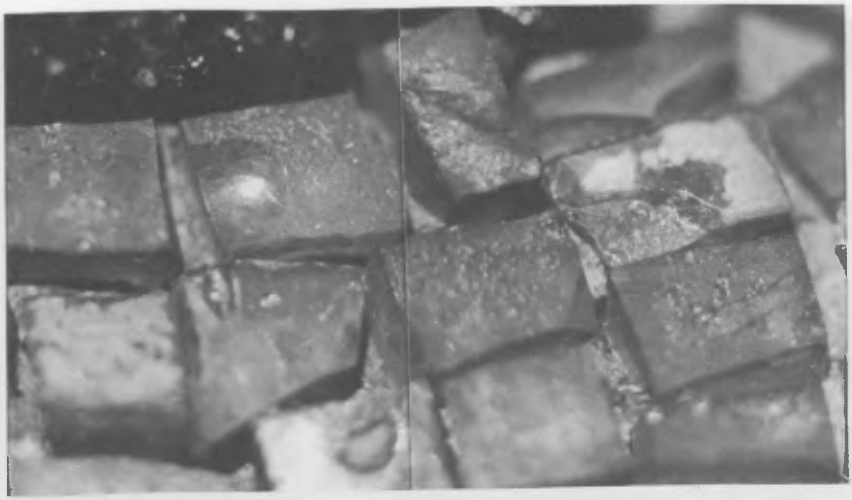
8)

provocare un ulteriore impoverimento della doratura (foto n. 8,9).

Le fotografie 6) e 7), prima del restauro, evidenziano un vistoso distacco di tessere musive esteso su buona parte della parete, forse causato dalla muratura in pietrame informe, male assestata, di un vano di finestra, foto 8), rinvenuto a seguito del distacco. Molte tessere del viso, in pietra di natura calcarea, sono corrose per l'umidità che anticamente si diffondeva sui muri. La foto 9) ne mostra gli effetti.

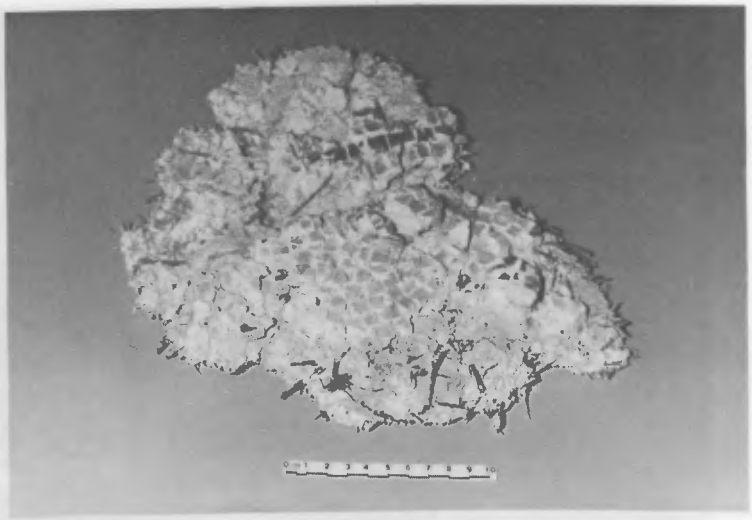
22) Particolare di un frammento di supporto con paglia triturata. Come si puo' osservare, sopra tale strato è stato abbozzato il disegno preparatorio.

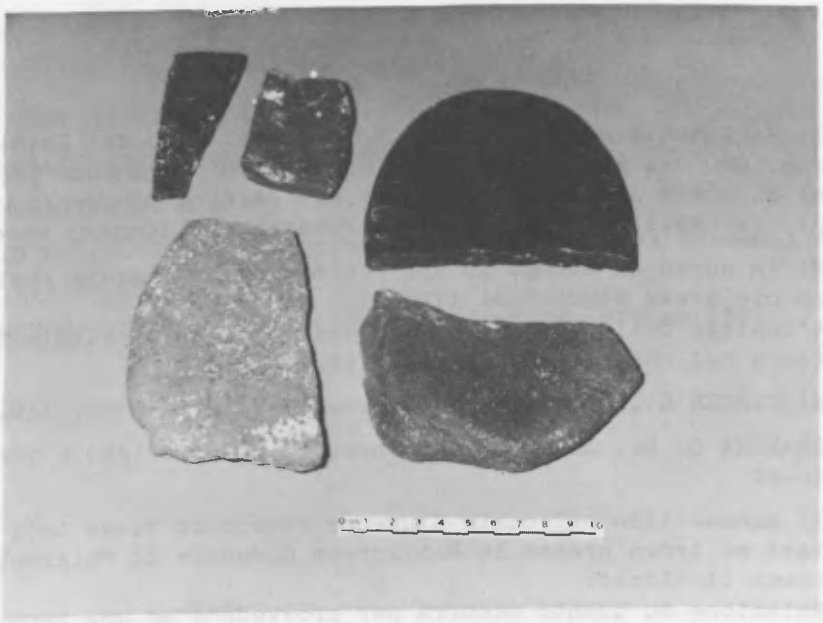
26) Frammenti di lastre di pasta vitrea, le cosi-dette pizze, rinvenuti dentro cavità dei muri.

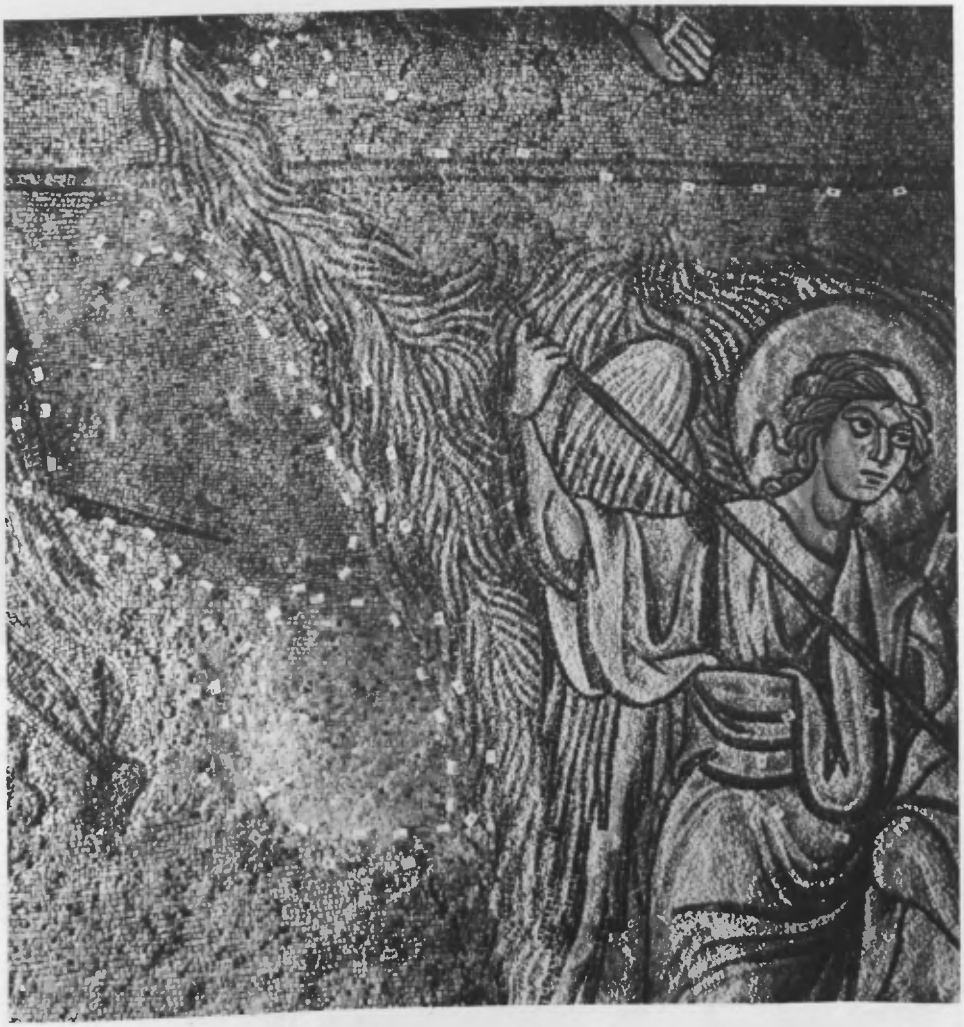
Foto N°1: Foto del particolare della parte inferiore del mosaico del Giudizio Universale, vengono individuati i livelli d'alterazione tramite le marche applicate alla superficie.

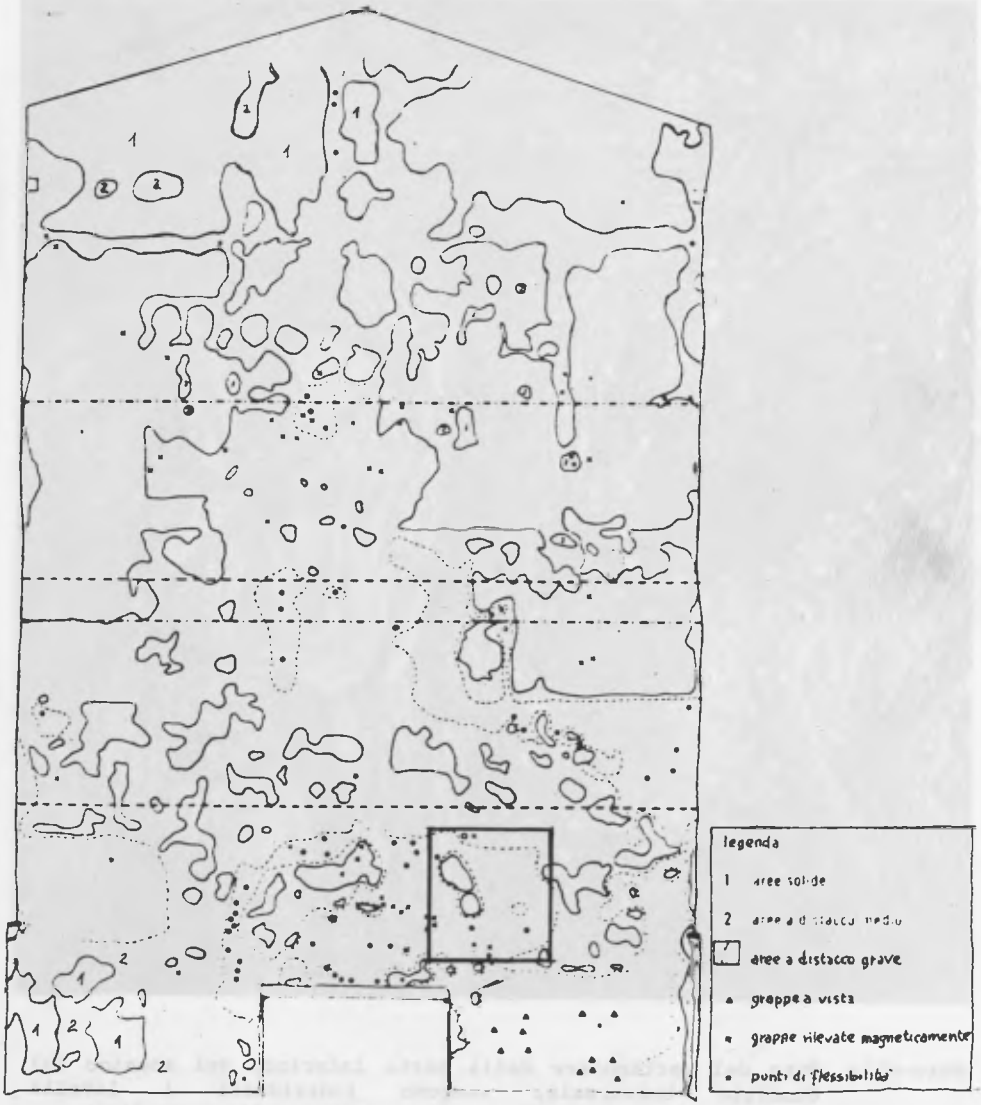
Foto N°2: Grafico generale dei distacchi sugli strati di allettamento del mosaico parietale "Giudizio Universale" nella Basilica di S. Maria Assunta di Torcello, Venezia.

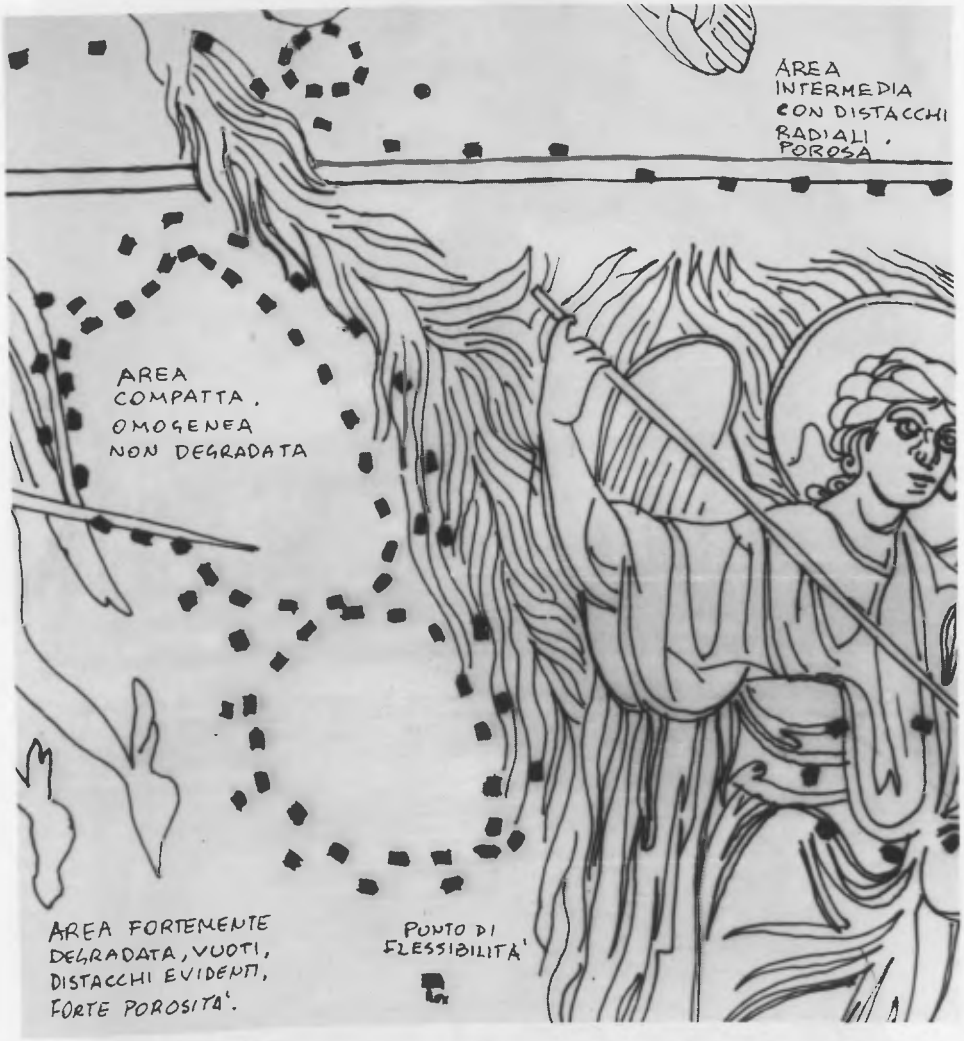
Disegno N°1: Riporto grafico dove si evidenzia la disposizione delle marche adesive rilevate mettendo in risonanza la superficie musiva e si individuano le variazione di intensità che producono all'interno della struttura di supporto del mosaico. Per aree compatte il suono rilevato è acuto, mentre, per zone disomogenee, disgregate o porose, la risonanza si presenta con un tono basso. Si riescono cosi' a delimitare le diverse aree di degrado.

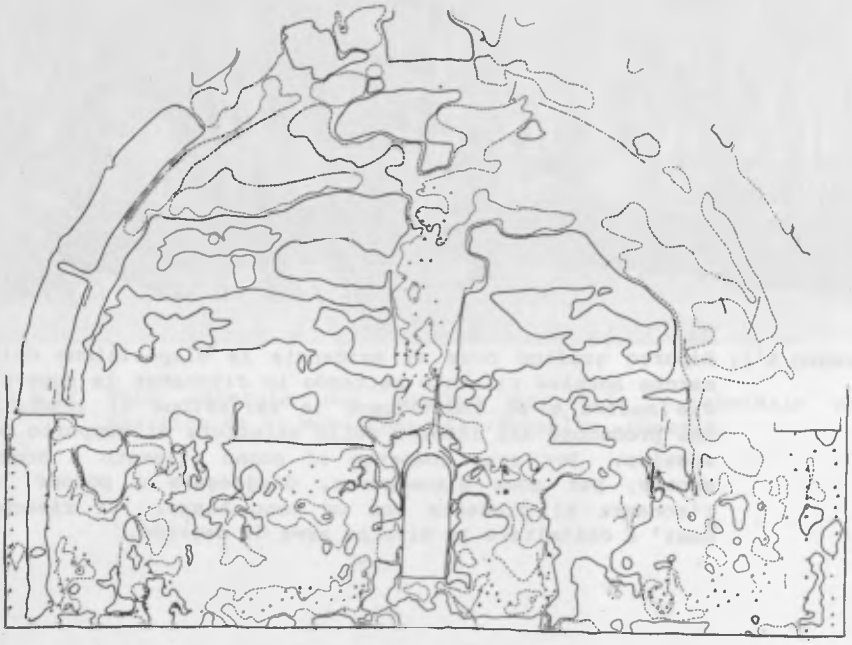
Disegno N°3: **Grafico di congiunzione di tutte le marche adesive, per l'ottenimento della mappa delle alterazioni, in questo sono riportate le lesioni e le fratture presenti (linee tratteggiate aperte)** e le grappe superficiali (triangoli neri).

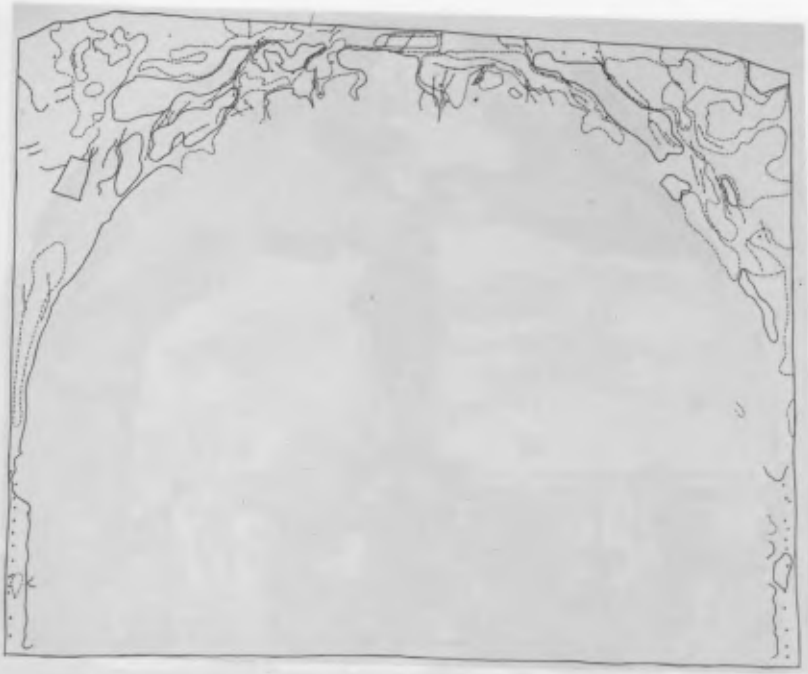
Disegno N°6: Grafico delle linee di alterazione a completamento della mappa del degrado.

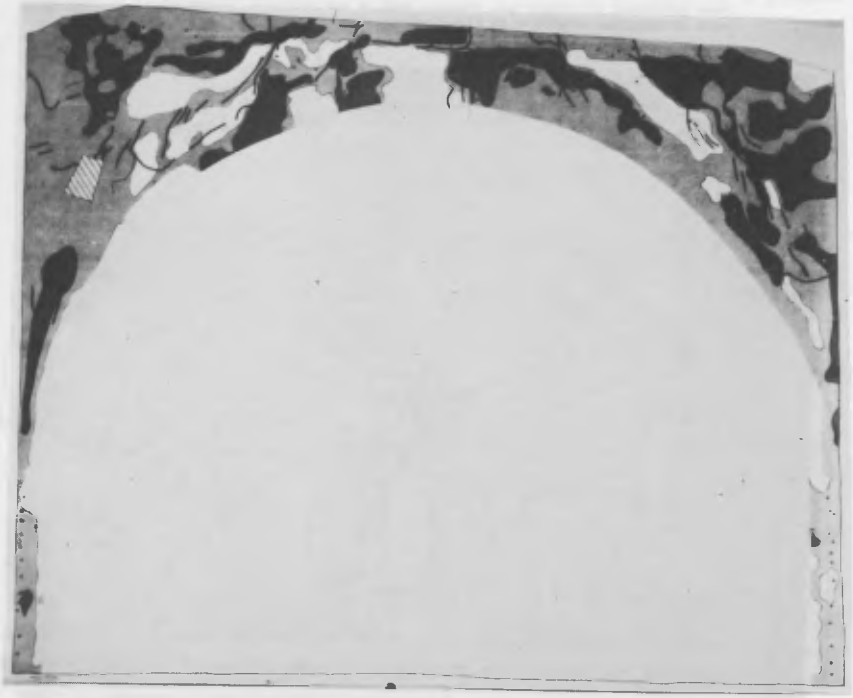
Disegno N°7: Riporto grafico della stessa ma evidenziando con colorazione diversa le tre aree di alterazione.

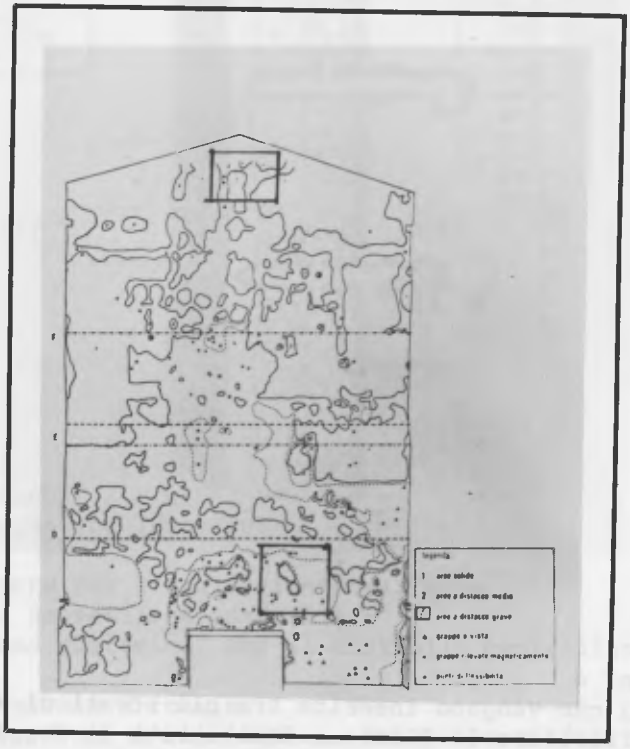
disegno n° 5
Mappa delle alterazioni omogenee, rilevate con il sistema ad ascultazione dei suoni. La conoscenza delle zone staccate o solidali con la struttura è determinante per il corretto posizionamento dei terminali alle giuste profondità e nelle aree omogenee d'intervento (il processo porta a consolidare parti vuote o fortemente degradate con aree compatte ed omogenee, per cui la disposizione dei terminali varia di numero e densità a seconda la diversa aggregazione del substrato).

Sono evidenziati con tratto grosso e continuo le aree dei disegni sucessivi, il reticolo superiore rappresenta un'area con alterazione di media intensità, mentre, quello inferiore area con forte degrado.

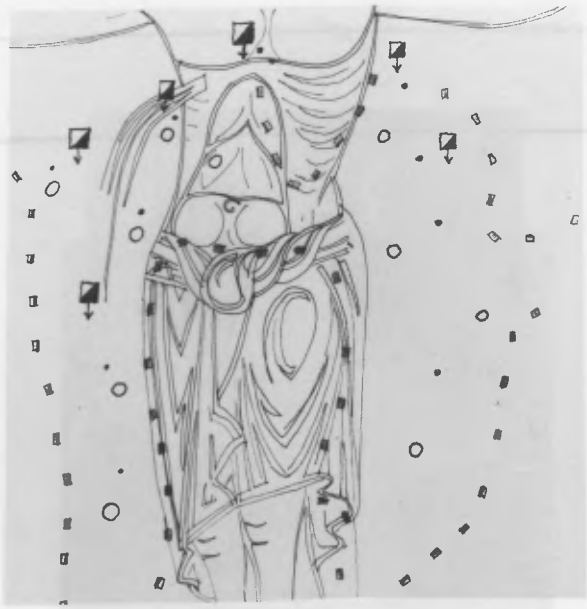
disegno n° 6
Reticolo su cui vengono individuati i riferimenti per il posizionamento dei terminali per l'immissione del legante e delle spie di risalita, in una zona con medio degrado. Questa posizione è riferita all'aspirazione dall'alto, tramite appendici d'aspirazione inserite nella parte superiore. Le bocche d'aspirazione singole possono essere intercettate ed escluse dal circuito principale tramite elettrovalvole.

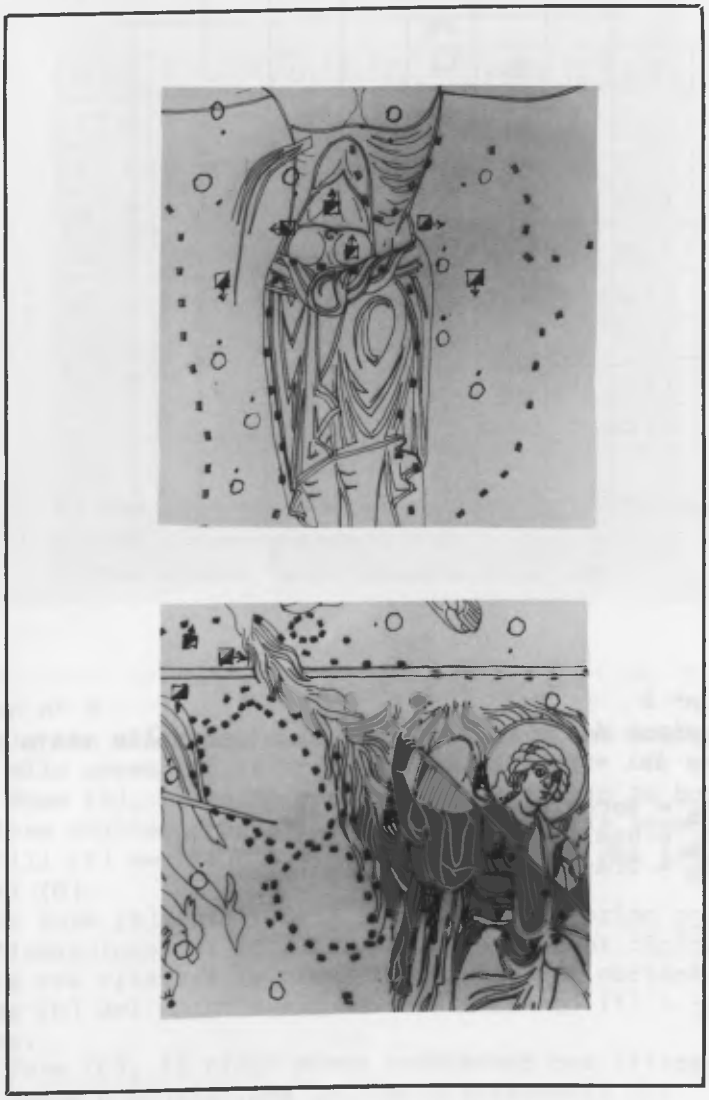
disegno n° 6 - 7 bis.
Reticolo su cui vengono individuati i riferimenti per il posizionamento dei terminali per l'immissione del legante e delle spie di risalita del legante.

Il grafico presenta l'ottenimento della depressione nella parte centrale del reticolo: le appendici d'aspirazione sono inserite a raggiera e alcune di esse sono intermedie. Anche in questo caso le bocche d'aspirazione possono essere intercettate singolarmente ed escluse dal circuito principale.

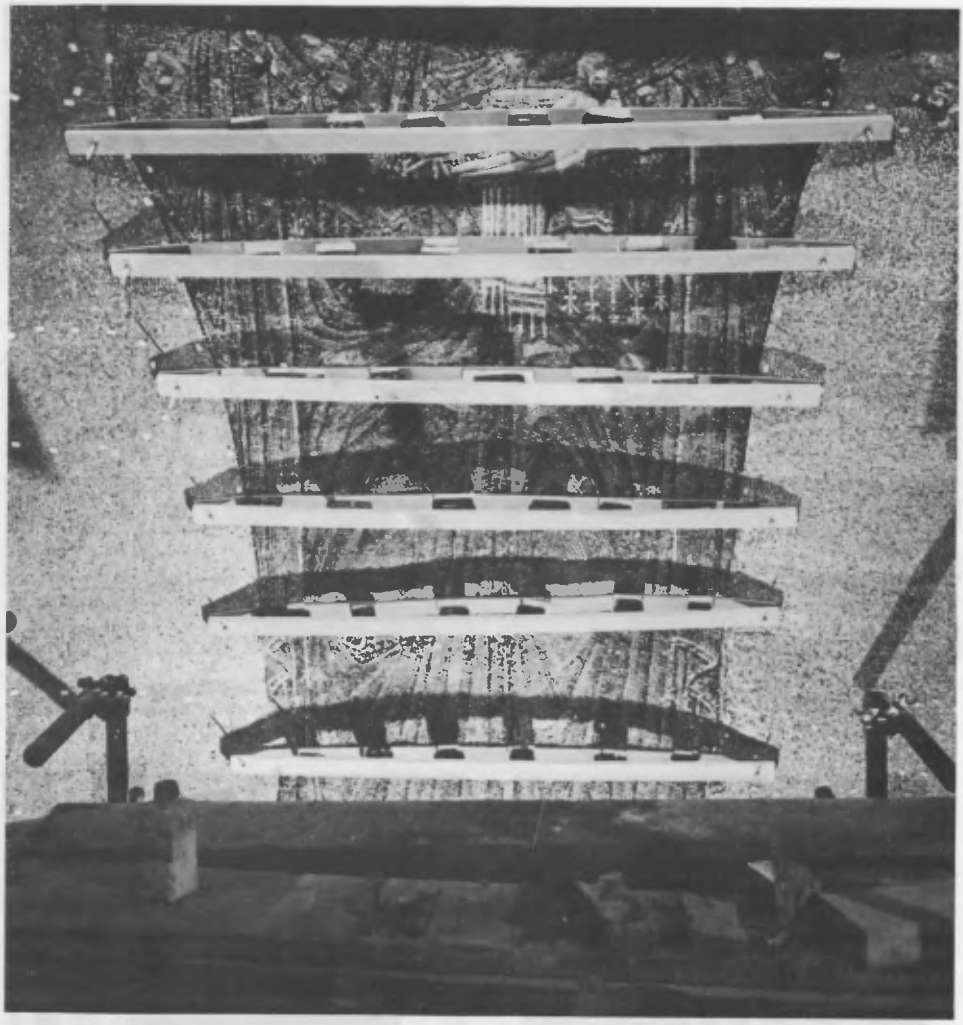
Fig. 7. - Centine in legno applicate al mosaico raffigurante la Madonna con il Bambino durante l'intervento di consolidamento.

Particolari precauzioni sono state adottate per il consolidamento della superficie musiva raffigurante la Madonna con il Bambino. Le singole tessere presentavano un distacco dalla malta di allettamento e l'evoluzione dello stacco era tale da far temere che anche le modeste pressioni esercitate al momento delle iniezioni del consolidante potessero causare estese cadute. Dopo aver fissato le singole tessere con applicazioni di Primal, sono state collocate delle centine sagomate in legno (IO) che, sorreggendo il mosaico, hanno permesso l'esecuzione del consolidamento senza inconvenienti (fig.7).
